葛沽镇新房道北侧居住项目

水土保持监测季度报告

(2021 年第 1 季度)

水土保持监测单位：蓝澄星月科技（天津）有限公司

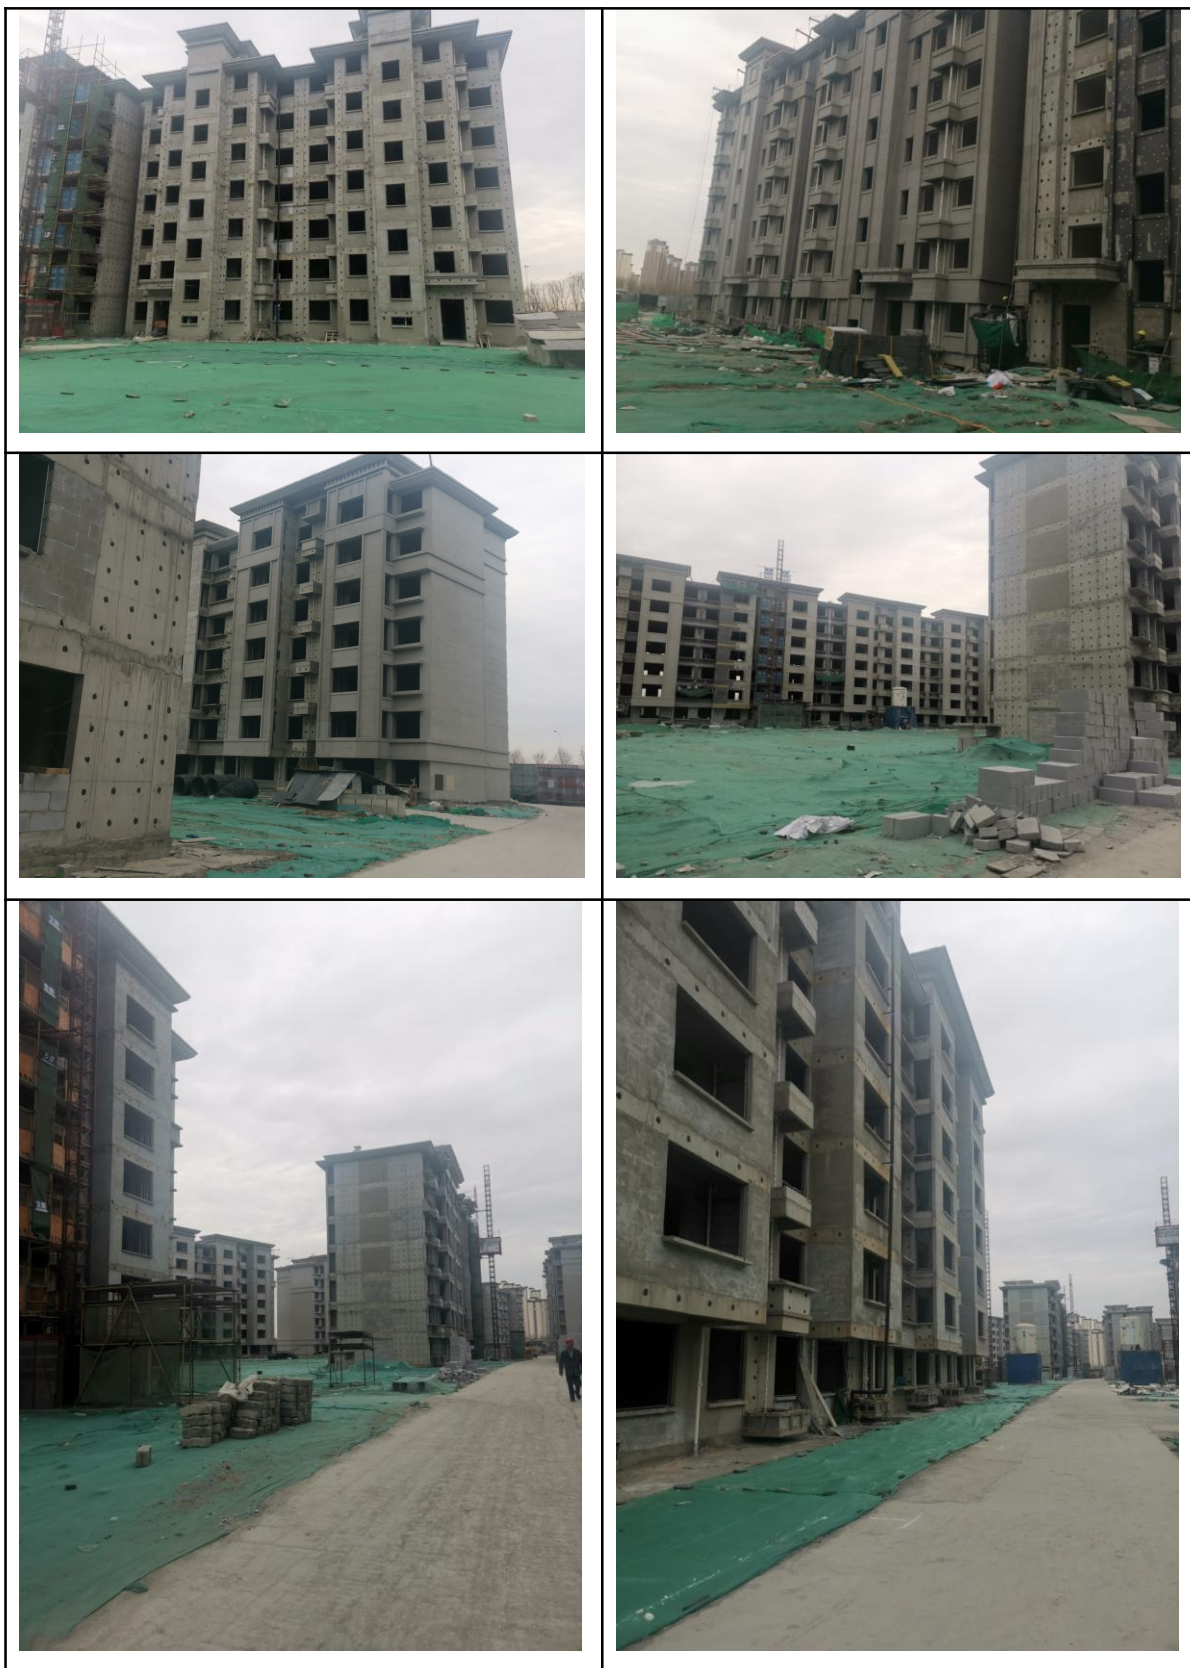
图 1-1 工程现状

项目已完成土石方开挖及回填，建筑主体已完工，路面硬化已完成。施工生产生活区已建设完成正在使用中。项目雨水管网、车辆清洗池、泥浆沉淀池、基坑拦挡、编织袋拦挡、临时排水沟、沉砂池、临时硬化、临时覆盖等水土保持措施已布设。

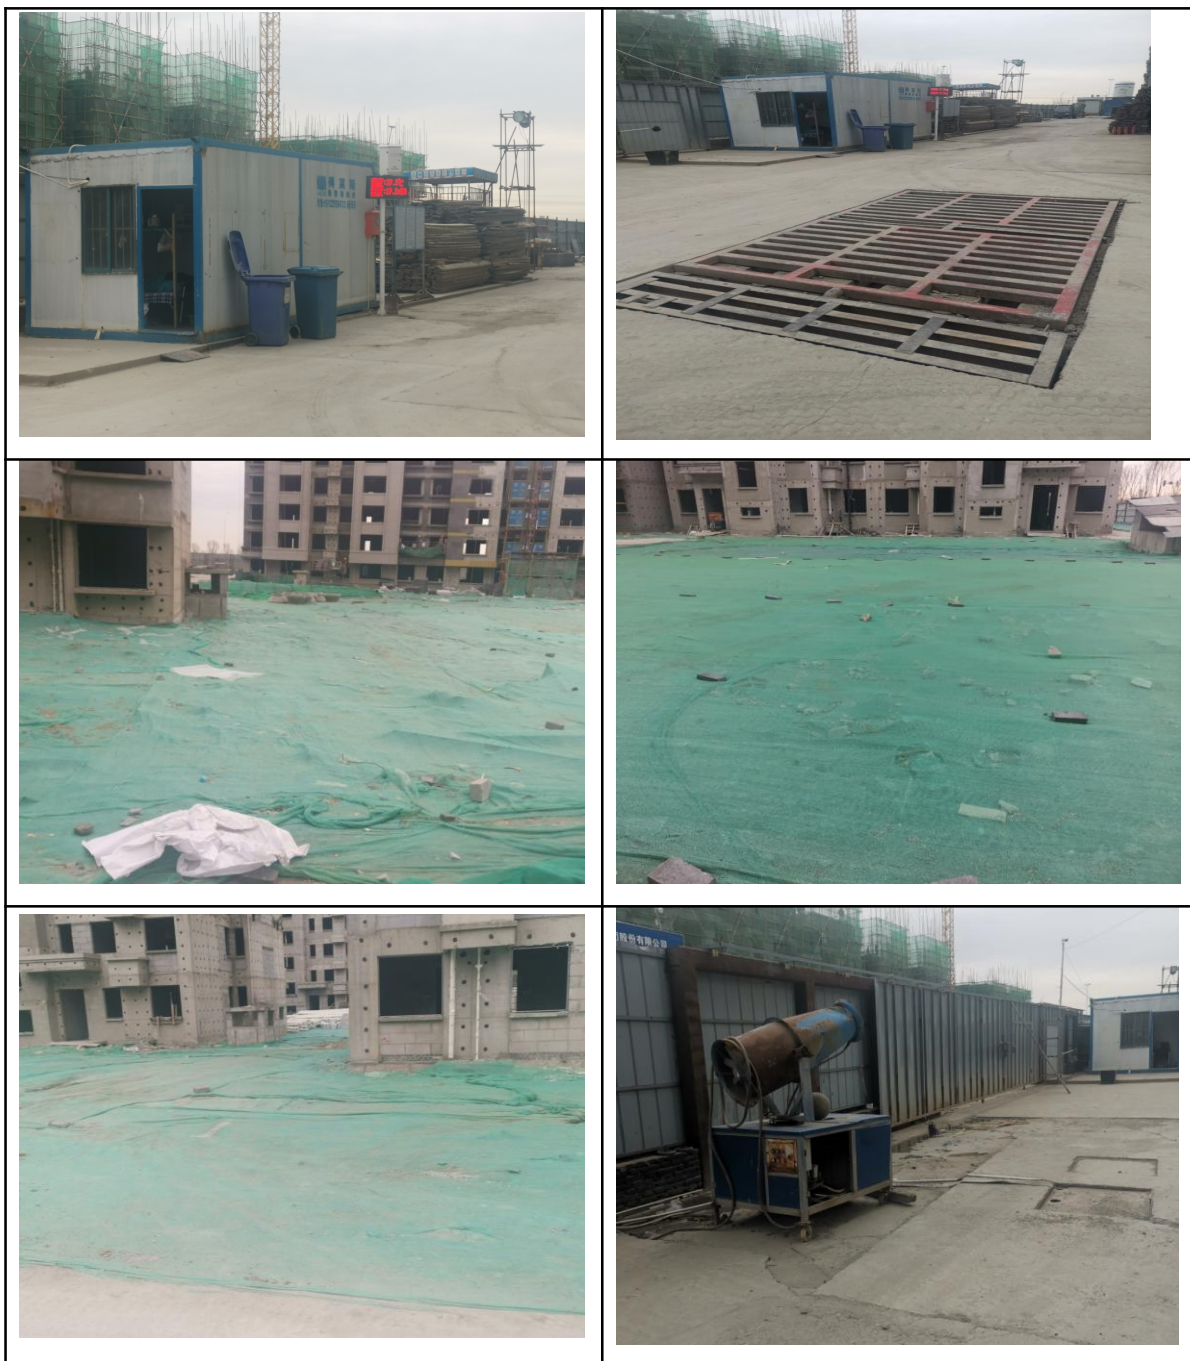
水土保持措

本季度实施的水土流失防治措施为雨水管网、车辆清洗池、泥浆沉淀池、基坑拦挡、编织袋拦挡、临时排水沟、沉砂池、临时硬化、临时覆盖等。现阶段采取的水土保持措施及数量见下表。
