生产建设项目水土保持监测季度报告

(2020 年第 3 季度)

生产建设项目名称：北辰区宜兴埠镇旧村改造 4C 地块项目

水土保持监测单位：天津市九河善水环境科技有限公司

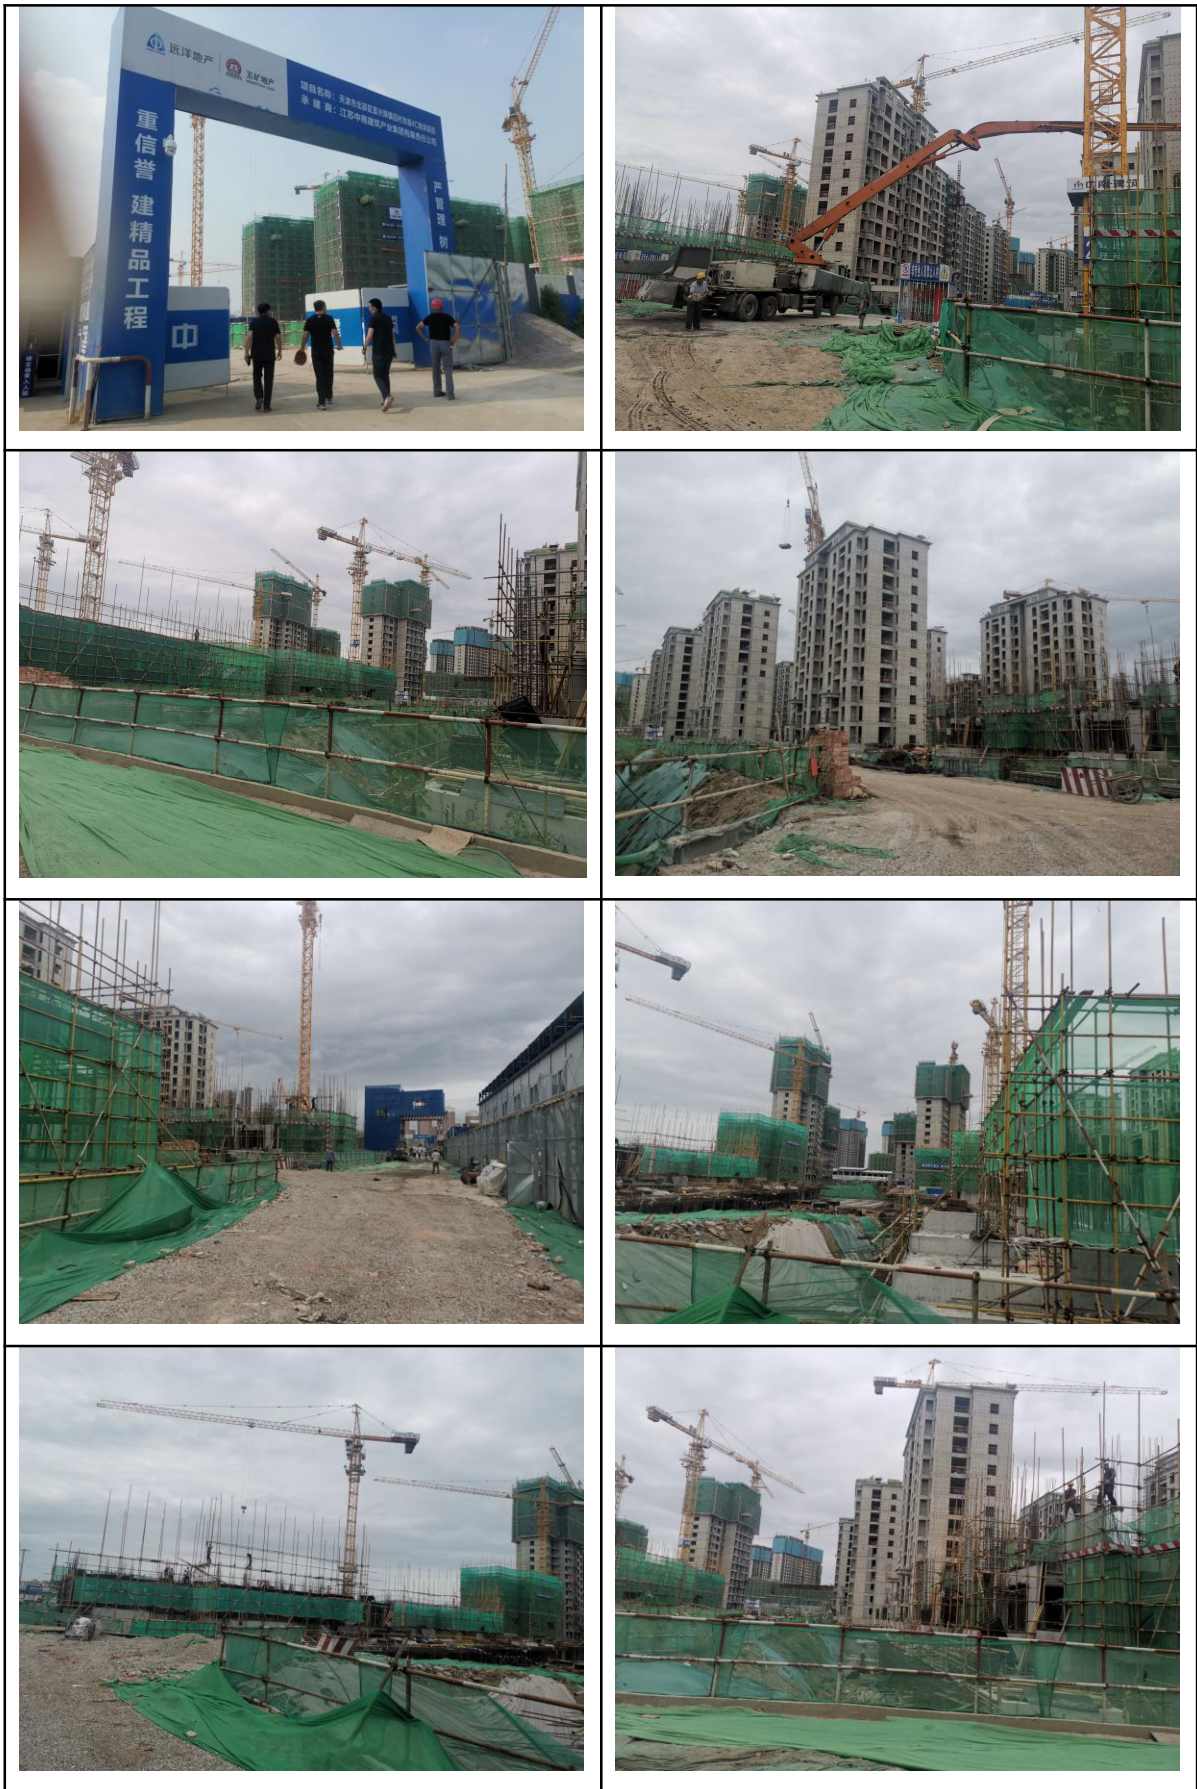
图 1-1 工程现状

2020 年 7-9 月，项目已完成土方开挖及部分土方回填，正在进行主体建筑施工，施工生产生活区已建成使用。表土剥离、泥浆沉淀池、车辆冲洗车、临时覆盖、临时拦挡、临时排水沟、沉沙池等水土保持措施已布设。

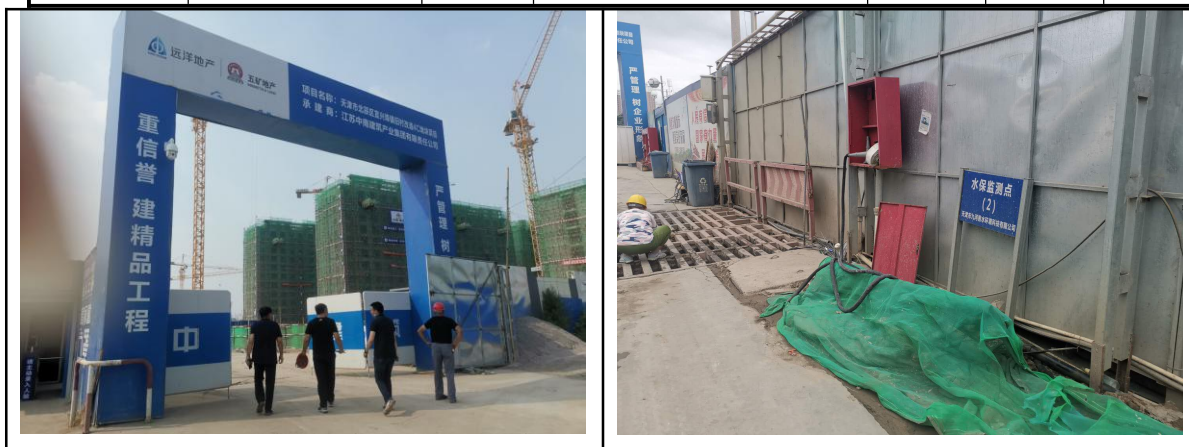
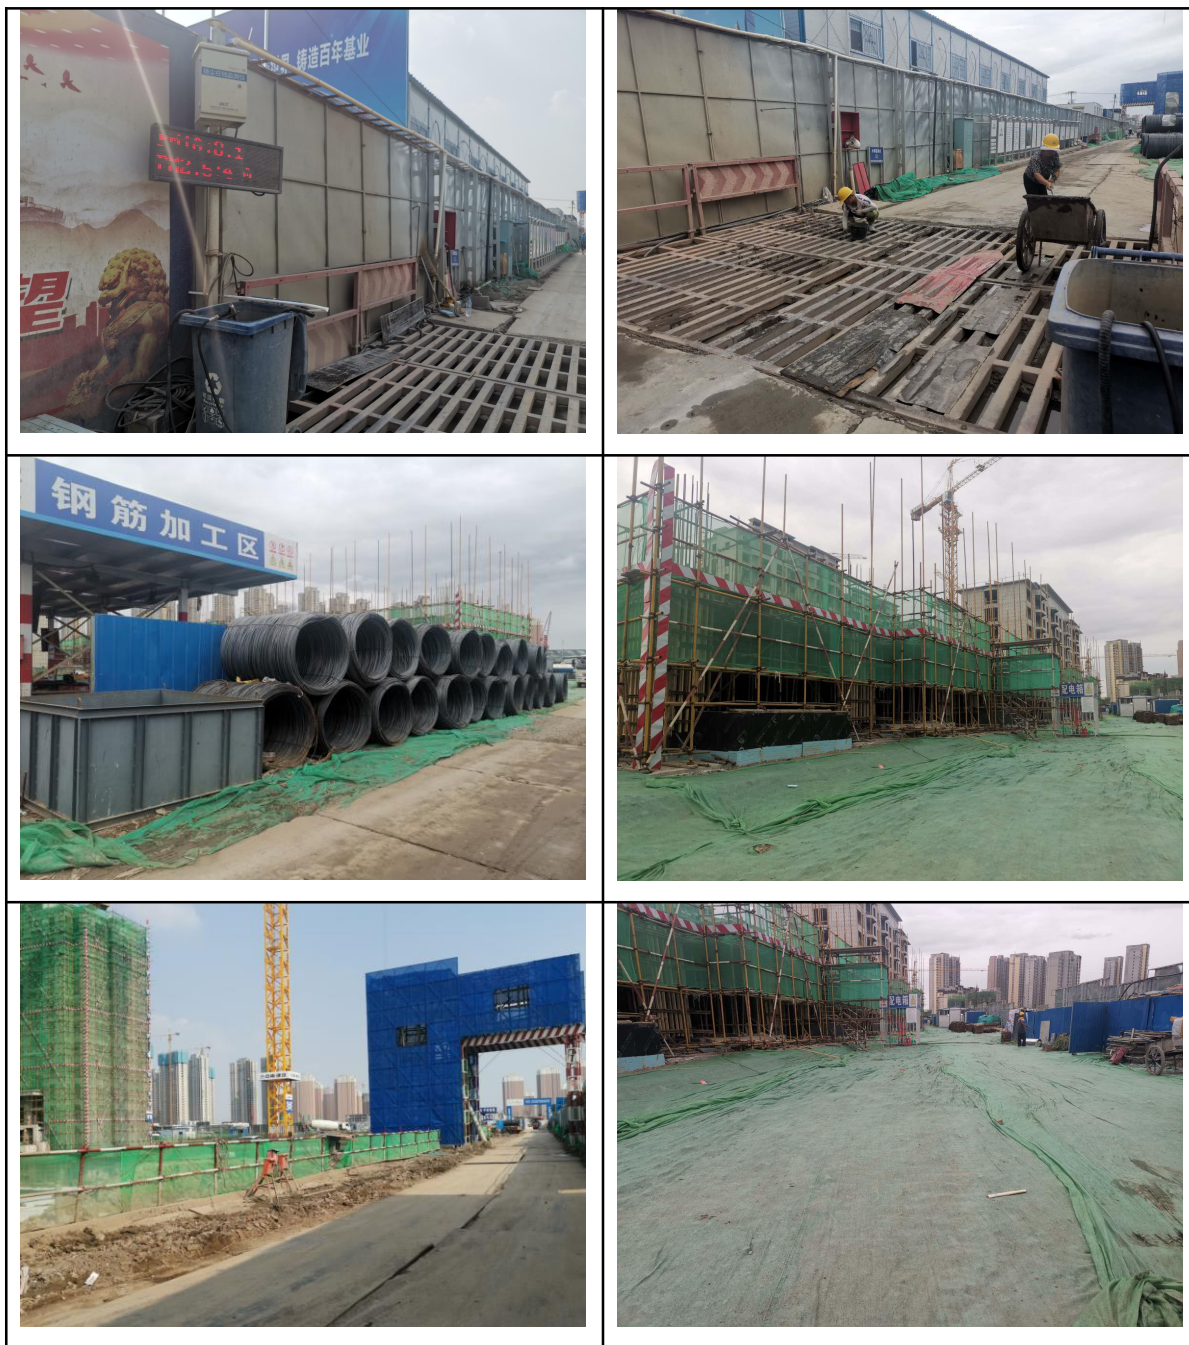
水土保持措施

本季度实施水土流失防治措施为泥浆沉淀池、车辆冲洗车、临时覆盖、临时拦挡、临时排水沟、沉沙池等。现阶段采取的水土保持措施及数量见下表。

本季度项目已完成土石方开挖,部分土方已回填,建筑主体正在施工建设中,施工生产生活区已建成使用。泥浆沉淀池、车辆冲洗车、临时覆盖、临时拦挡、临时排水沟、沉沙池等水土保持措施已布设。应加强临时防护措施。

建议下一季度继续加强对工程各个建设区域的水土保持工作,并按照水土保持方案报告书及时对可能产生水土流失的部位进行防护。施工时注意裸露地表防尘网覆盖,尽量不裸露地表,及时洒水降尘,减少水土流失情况的发生。
