# 生产建设项目水土保持监测季度报告

(2021 年第 2 季度)

生产建设项目名称：陈塘科技商务区 W2 地块项目

水土保持监测单位：蓝澄星月科技（天津）有限公司

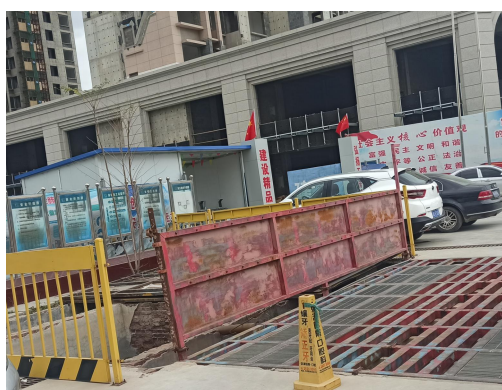
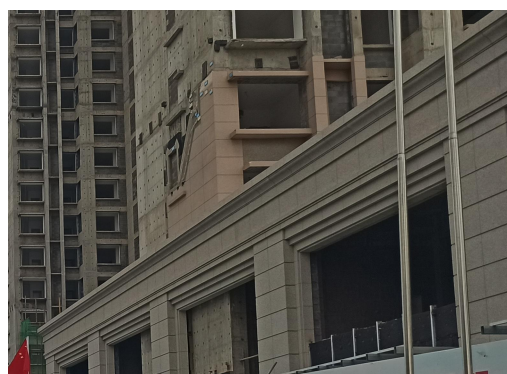
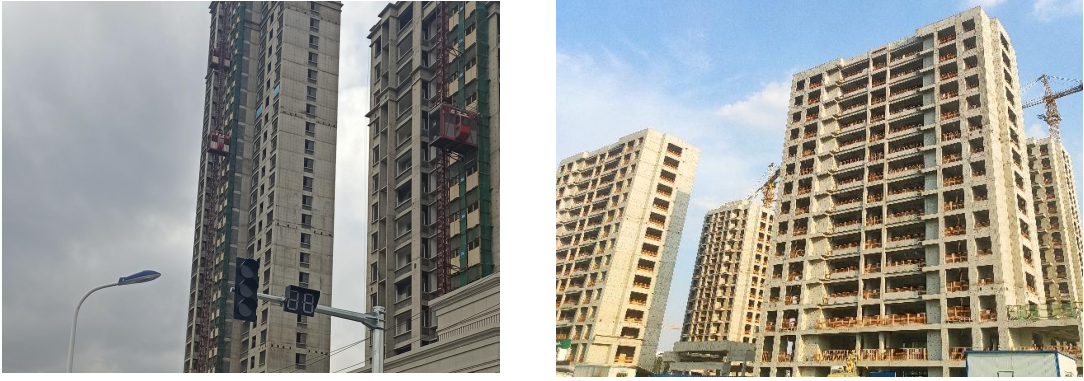
图 3-1 现场照片

截止到本季度实施水土流失防治措施包括防尘网覆盖、车辆冲洗池、临时排水沟、临时沉沙池。采取的水土保持措施及数量见下表。

现场局部区域有建筑垃圾，建议进行苫盖并及时清理。

建议下一季度继续加强对工程各个建设区域的水土保持工作，并按照水土保持方案报告书及时对可能产生水土流失的部位进行防护。施工时注意裸露地表防尘网覆盖，尽量不裸露地表，及时洒水降尘，减少水土流失情况的发生。
