生产建设项目水土保持监测季度报告

(2021 年第 3 季度)

生产建设项目名称：金融街滨海融御项目 B 地块

水土保持监测单位：蓝澄星月科技（天津）有限公司

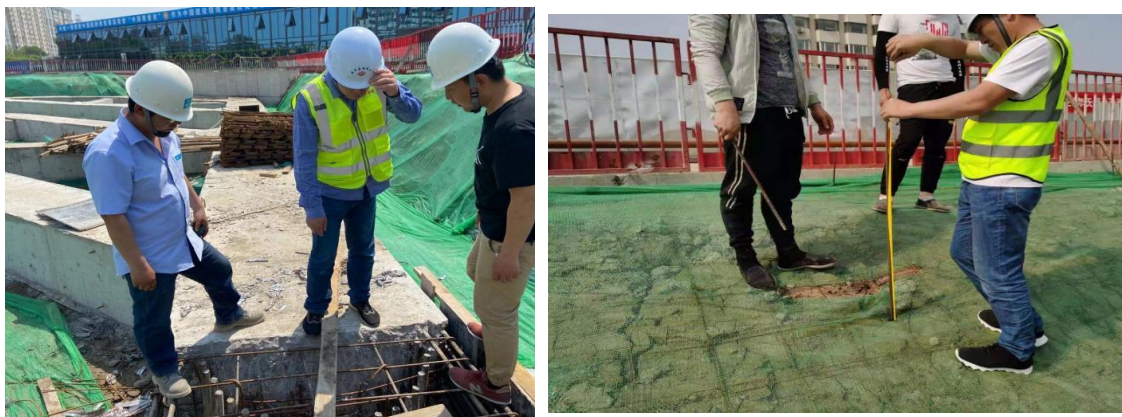
图 3-1 现场照片

根据现场调查，已实施水土流失防治措施包括表土剥离、临时排水沟、临时沉砂池、防尘网苫盖、车辆冲洗池等。采取的水土保持措施及数量见下表。

本项目部分区域密目网苫盖不到位，露出裸露地表，建议建设单位尽快进行覆盖，减少裸露时间，减少水土流失。

建议下一季度继续加强对工程各个建设区域的水土保持工作，并按照水土保持方案报告书及时对可能产生水土流失的部位进行防护。施工时注意裸露地表防尘网覆盖，尽量不裸露地表，及时洒水降尘，减少水土流失情况的发生。
