生产建设项目水土保持监测季度报告

(2020 年第 3 季度)

生产建设项目名称：津西解放（挂）2013-090-35 号地块

（解放南路东侧一区 35 号地块）项目

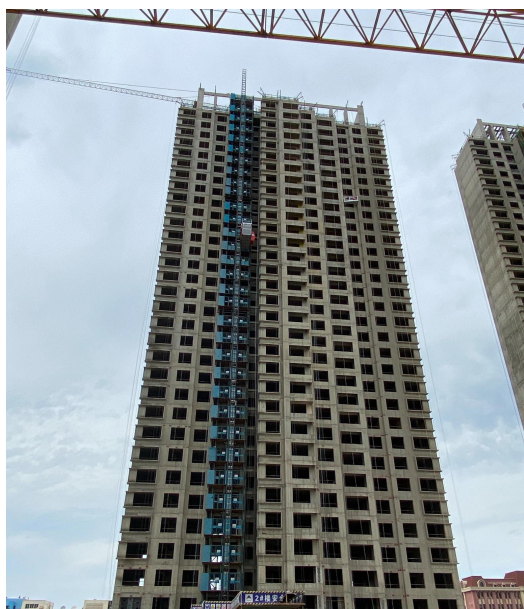
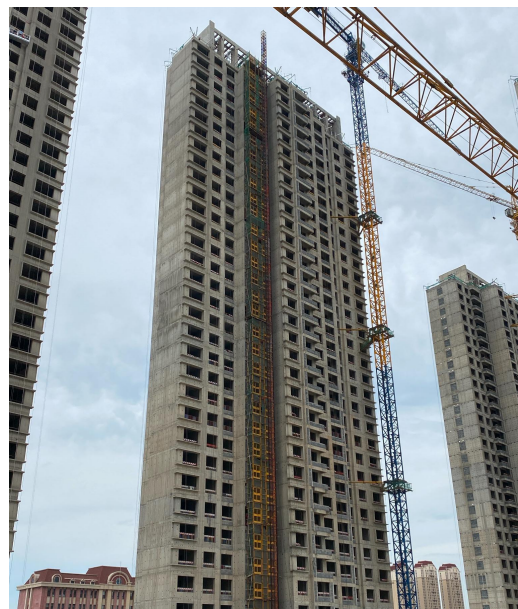
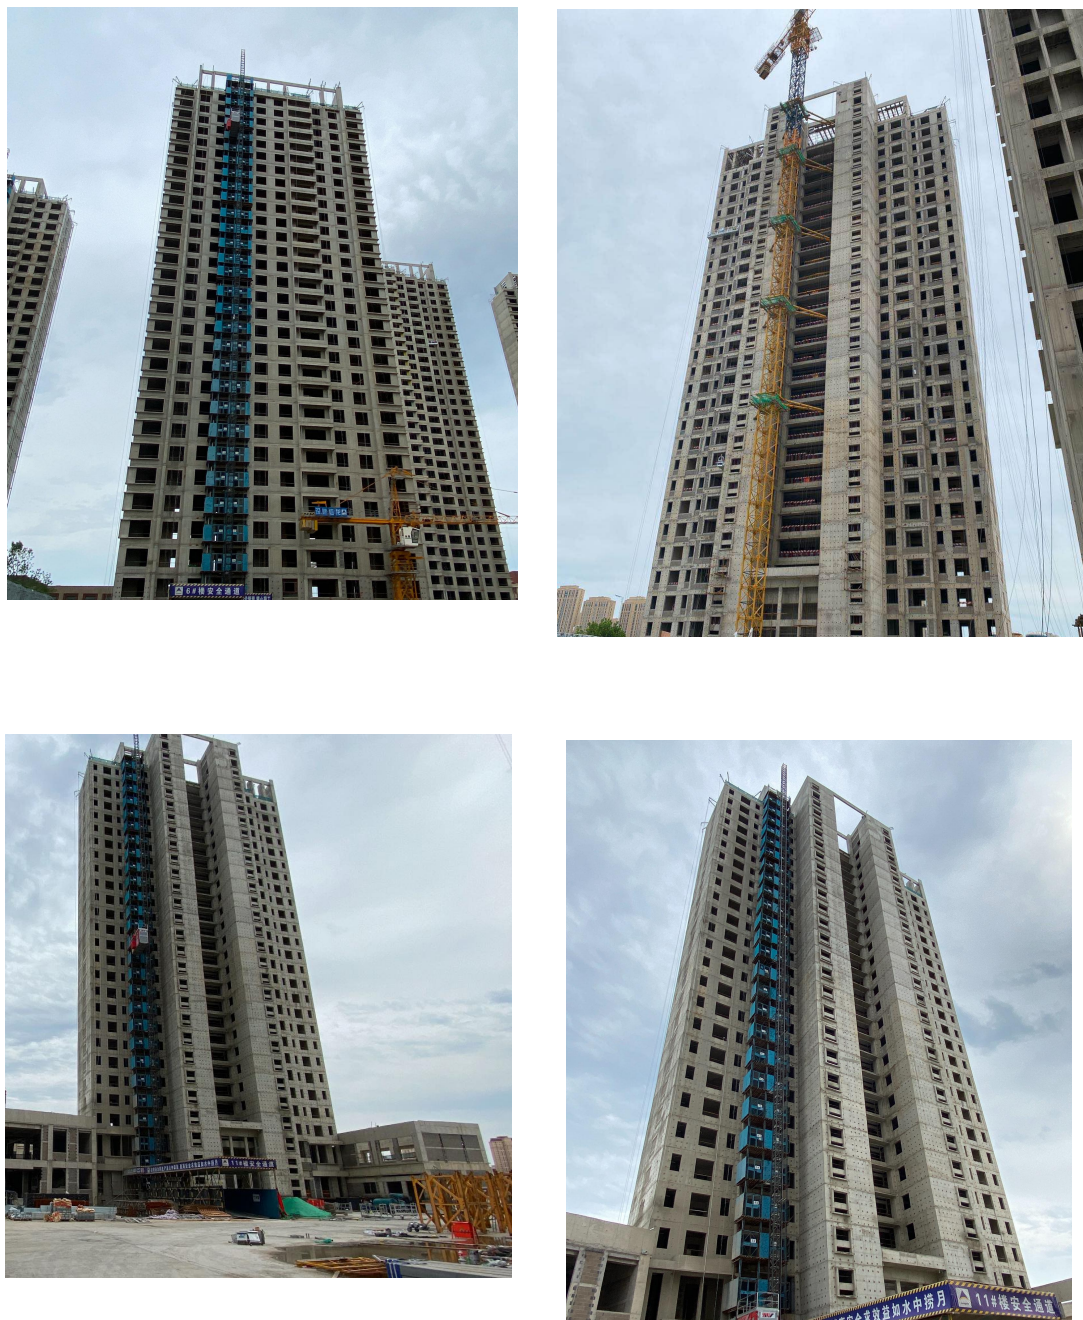
图 3-1 现场照片

2020 年 7 月-9 月，项目正在进行装饰装修工程；建构筑物区基坑拦挡、道路广场区临时排水沟、车辆清洗池及防尘网覆盖等已完成。本季度无新增挖方。

现场局部区域有建筑垃圾，建议进行苫盖并及时清理。

建议下一季度继续加强对工程各个建设区域的水土保持工作，并按照水土保持方案报告书及时对可能产生水土流失的部位进行防护。施工时注意裸露地表防尘网覆盖，尽量不裸露地表，及时洒水降尘，减少水土流失情况的发生。
