# 生产建设项目水土保持监测季度报告

(2021 年第 1 季度)

生产建设项目名称：红桥区西青道（环海油脂公司）

地块项目

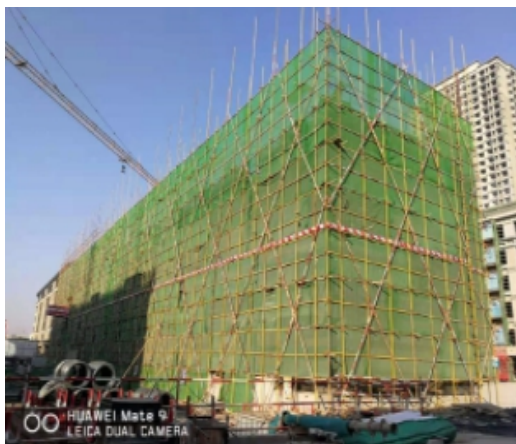
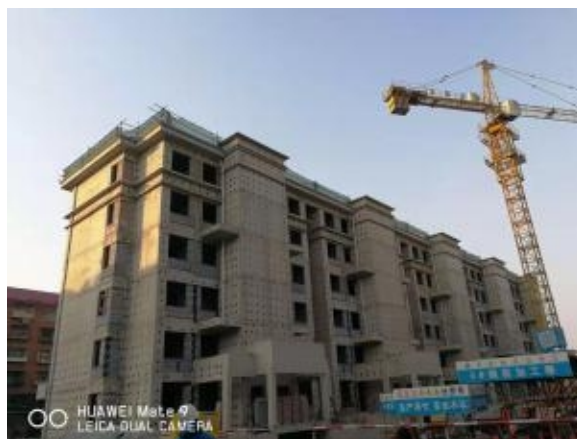
图 3-1 现场照片

2021 年 1 月-3 月，主要为装饰装修工程；道路及硬化区临时排水沟已完成。

截止到本季度实施水土流失防治措施包括表土剥离、防尘网苫盖、临时排水沟、沉沙池。现阶段采取的水土保持措施及数量见下表。

现场局部区域有建筑垃圾，建议进行苫盖并及时清理。

建议下一季度继续加强对工程各个建设区域的水土保持工作，并按照水土保持方案报告书及时对可能产生水土流失的部位进行防护。施工时注意裸露地表防尘网苫盖，尽量不裸露地表，及时洒水降尘，减少水土流失情况的发生。
