# 北辰区宜兴埠镇旧村改造 7A 地块项目

## 水土保持监测季度报告

(2021 年第 1 季度)

水土保持监测单位：天津市九河善水环境科技有限公司

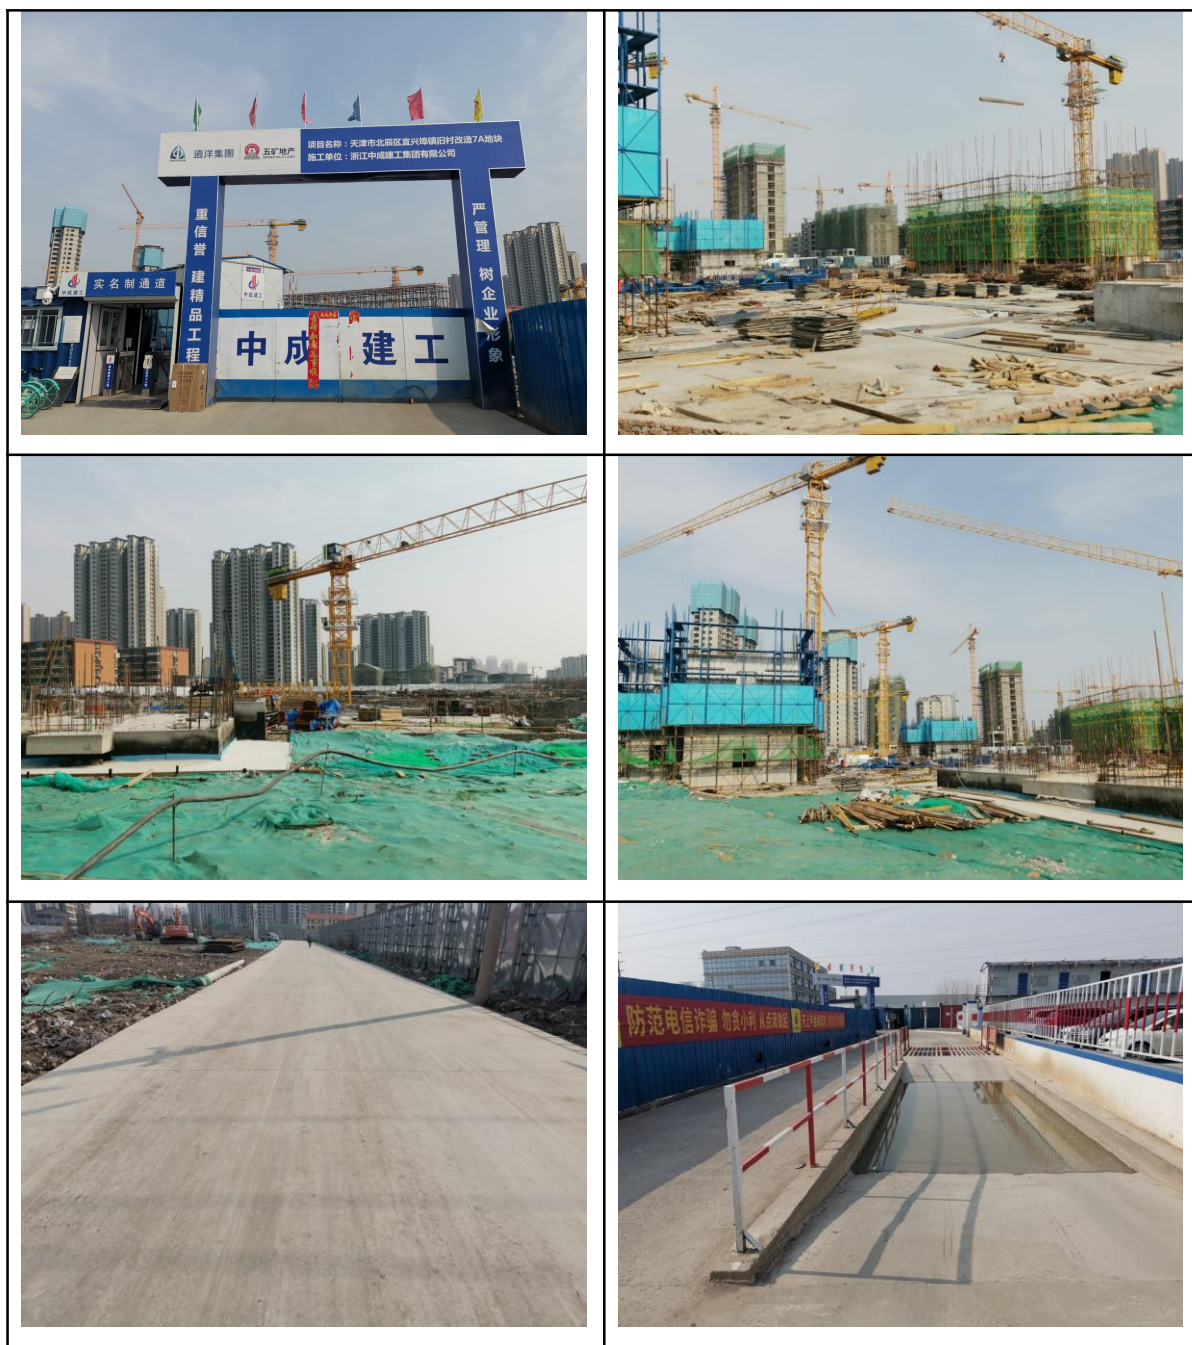
图 1-1 工程现状

项目已完成部分土石方开挖，建筑主体正在施工建设中。施工生产生活区已建设完成正在使用中。车辆清洗池、基坑拦挡、临时排水、临时覆盖等水土保持措施已布设。

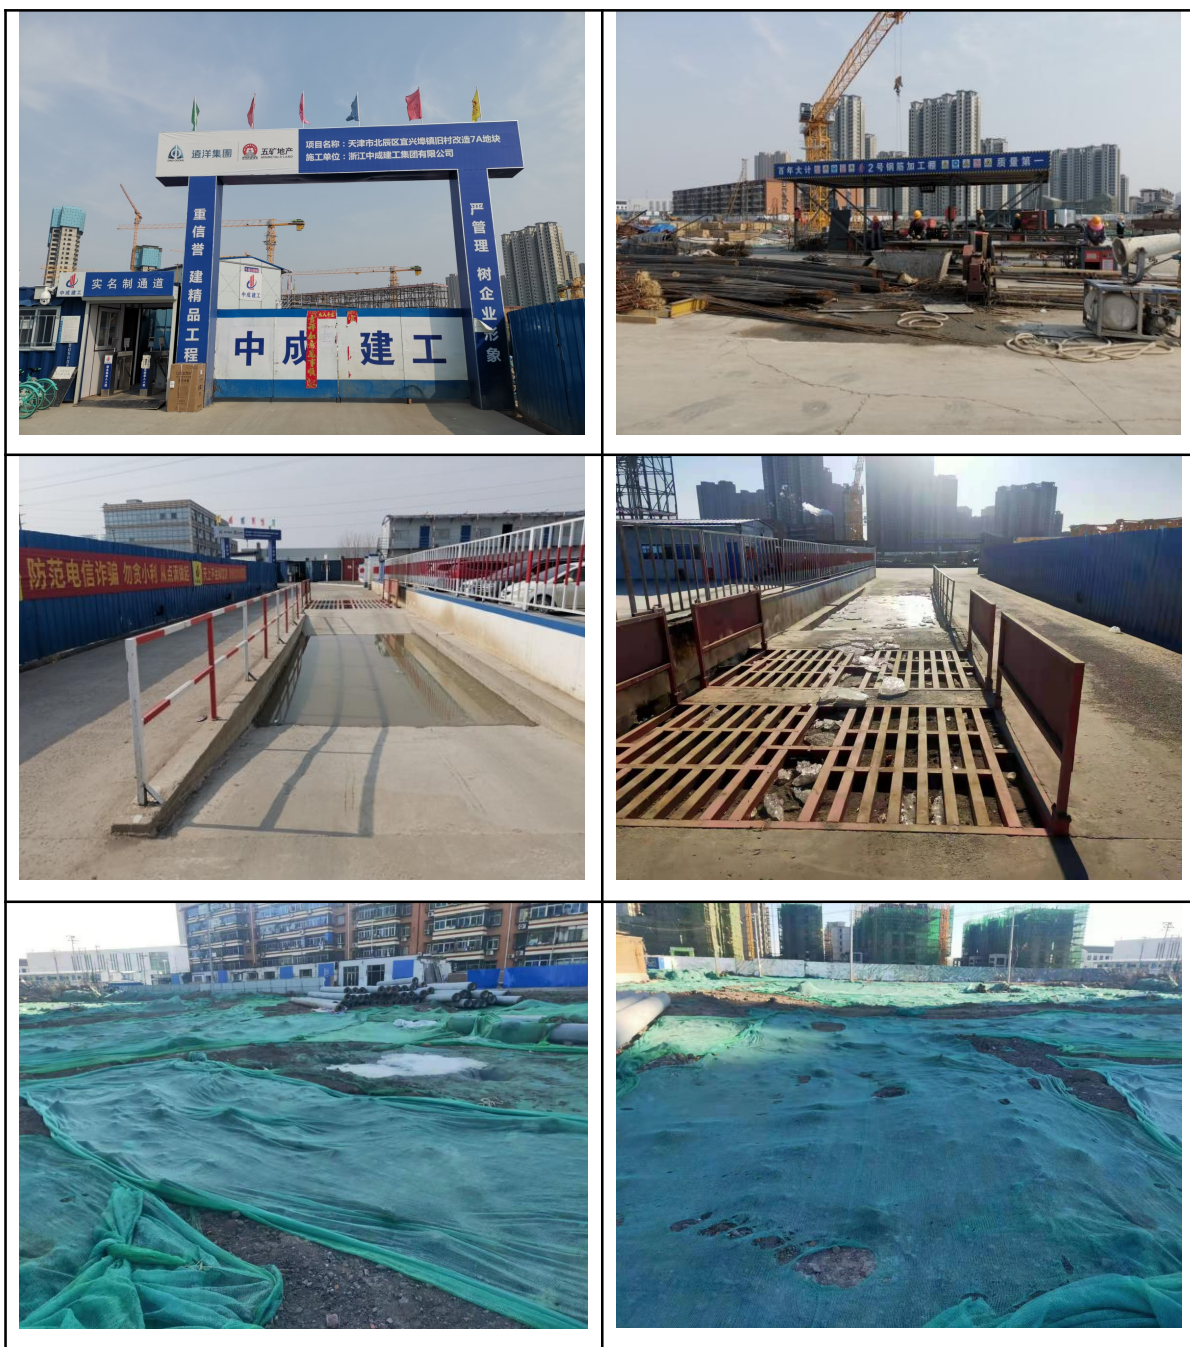
水土保持措施

本季度实施水土流失防治措施为车辆冲洗车、基坑拦挡、临时排水、临时覆盖等。现阶段采取的水土保持措施及数量见下表。

项目已完成部分土石方开挖，建筑主体正在施工建设中。施工生产生活区已建设完成正在使用中。车辆清洗池、基坑拦挡、临时排水、临时覆盖等水土保持措施已布设完成。应加强临时防护措施。

建议下一季度继续加强对工程各个建设区域的水土保持工作，并按照水土保持方案报告书及时对可能产生水土流失的部位进行防护。施工时注意裸露地表防尘网覆盖，尽量不裸露地表，及时洒水降尘，减少水土流失情况的发生。
