津辰张（挂）2017-002号宗地地块一项目

水土保持监测总结报告

建设单位：天津绿地兴耀房地产开发有限公司

编制单位：蓝澄星月科技（天津）有限公司

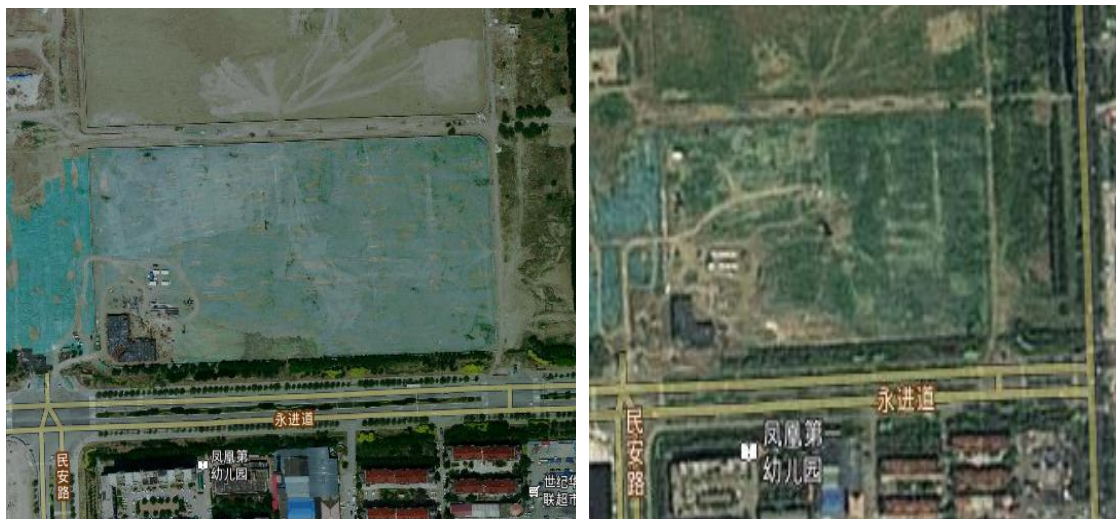
图 3-1 遥感影像卫星对比图（施工前 2018.12）

采用 2018 年 12 月、2019 年 12 月和 2020 年 6 月项目区遥感影像对比以及资料分析结果如下：

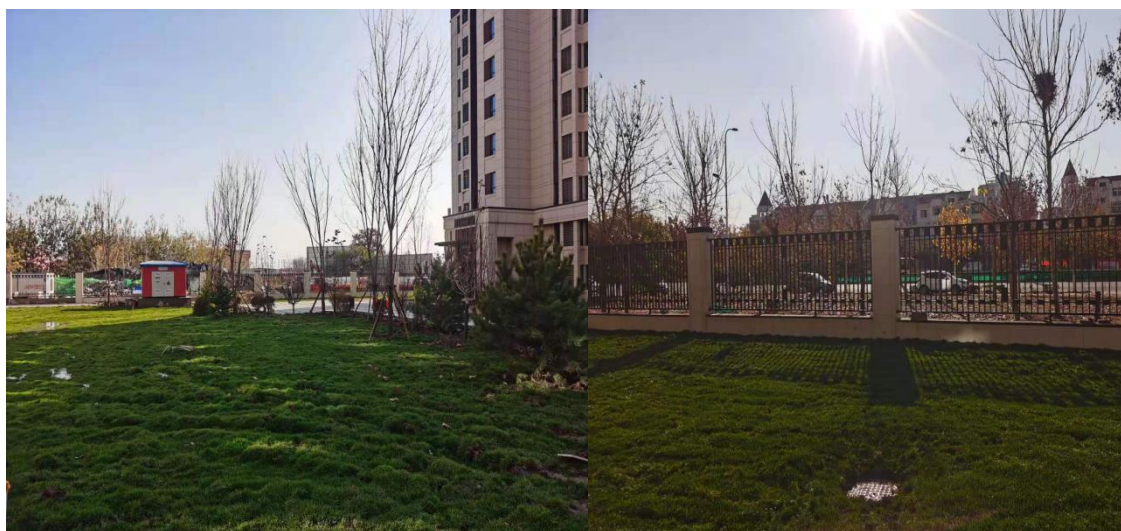
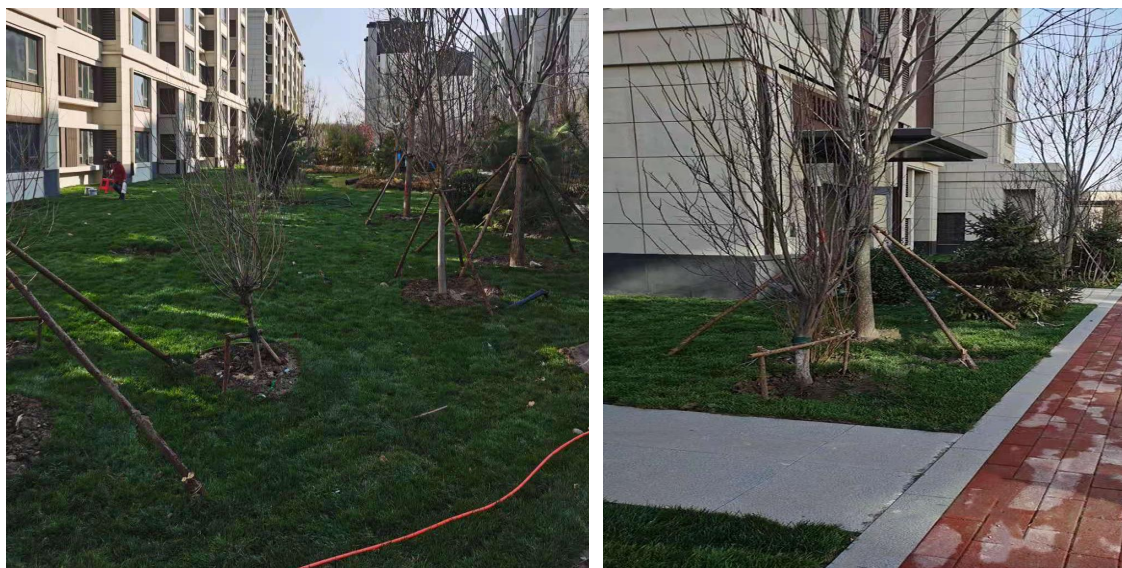
项目区种植的植物主要是高羊茅、黑麦草、卫矛球、紫叶李、西府海棠。经现场调查，植物生长状况良好。

经现场监测草籽成活率达到 99%，植物措施达标总面积约 8.84hm²。

本工程水土保持植物措施监测图像见下图。

（1）景观绿化较好，但仍存在少部分绿化植株死亡现象，建议及时进行补植，达到最优绿化美化；
