南开区临潼路地块（带钢厂）

水土保持监测总结报告

建设单位：天津市海河逸城置地投资发展有限公司

编制单位：蓝澄星月科技（天津）有限公司

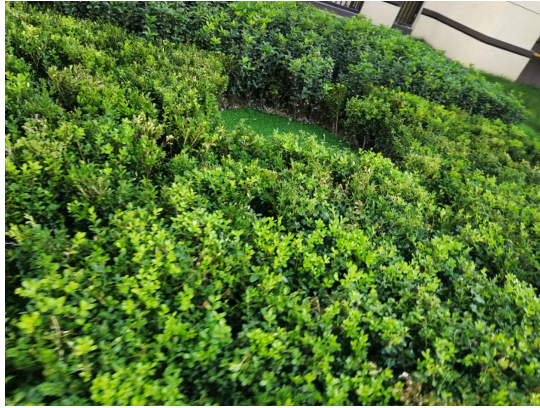
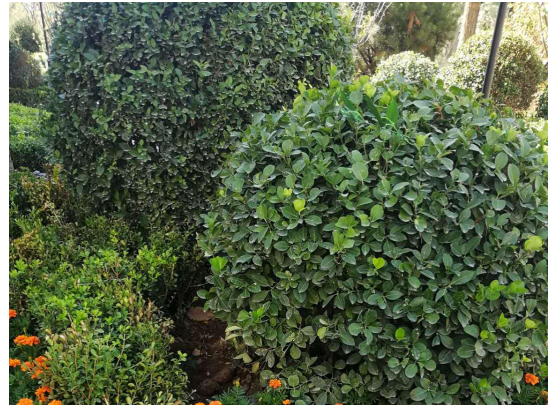
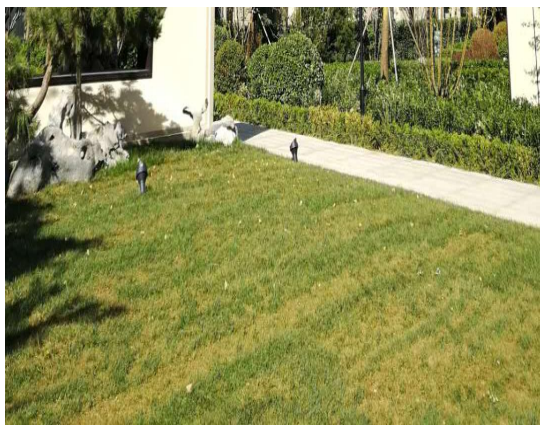
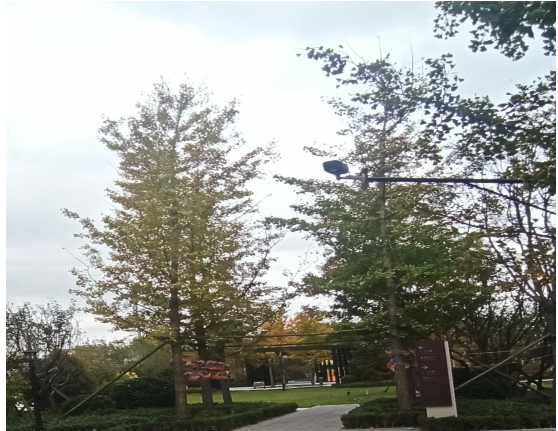
项目区种植的植物主要是高羊茅、黑麦草、卫矛球、紫叶李、西府海棠。经现场调查，植物生长状况良好。

经现场监测草籽成活率达到 99%，植物措施达标总面积约 0.77hm²。

本工程水土保持植物措施监测图像见下图。

（1）景观绿化较好，但仍存在少部分绿化植株死亡现象，建议及时进行补植，达到最优绿化美化；
