# 葛沽镇新房道北侧居住项目

## 水土保持监测季度报告

(2021 年第 2 季度)

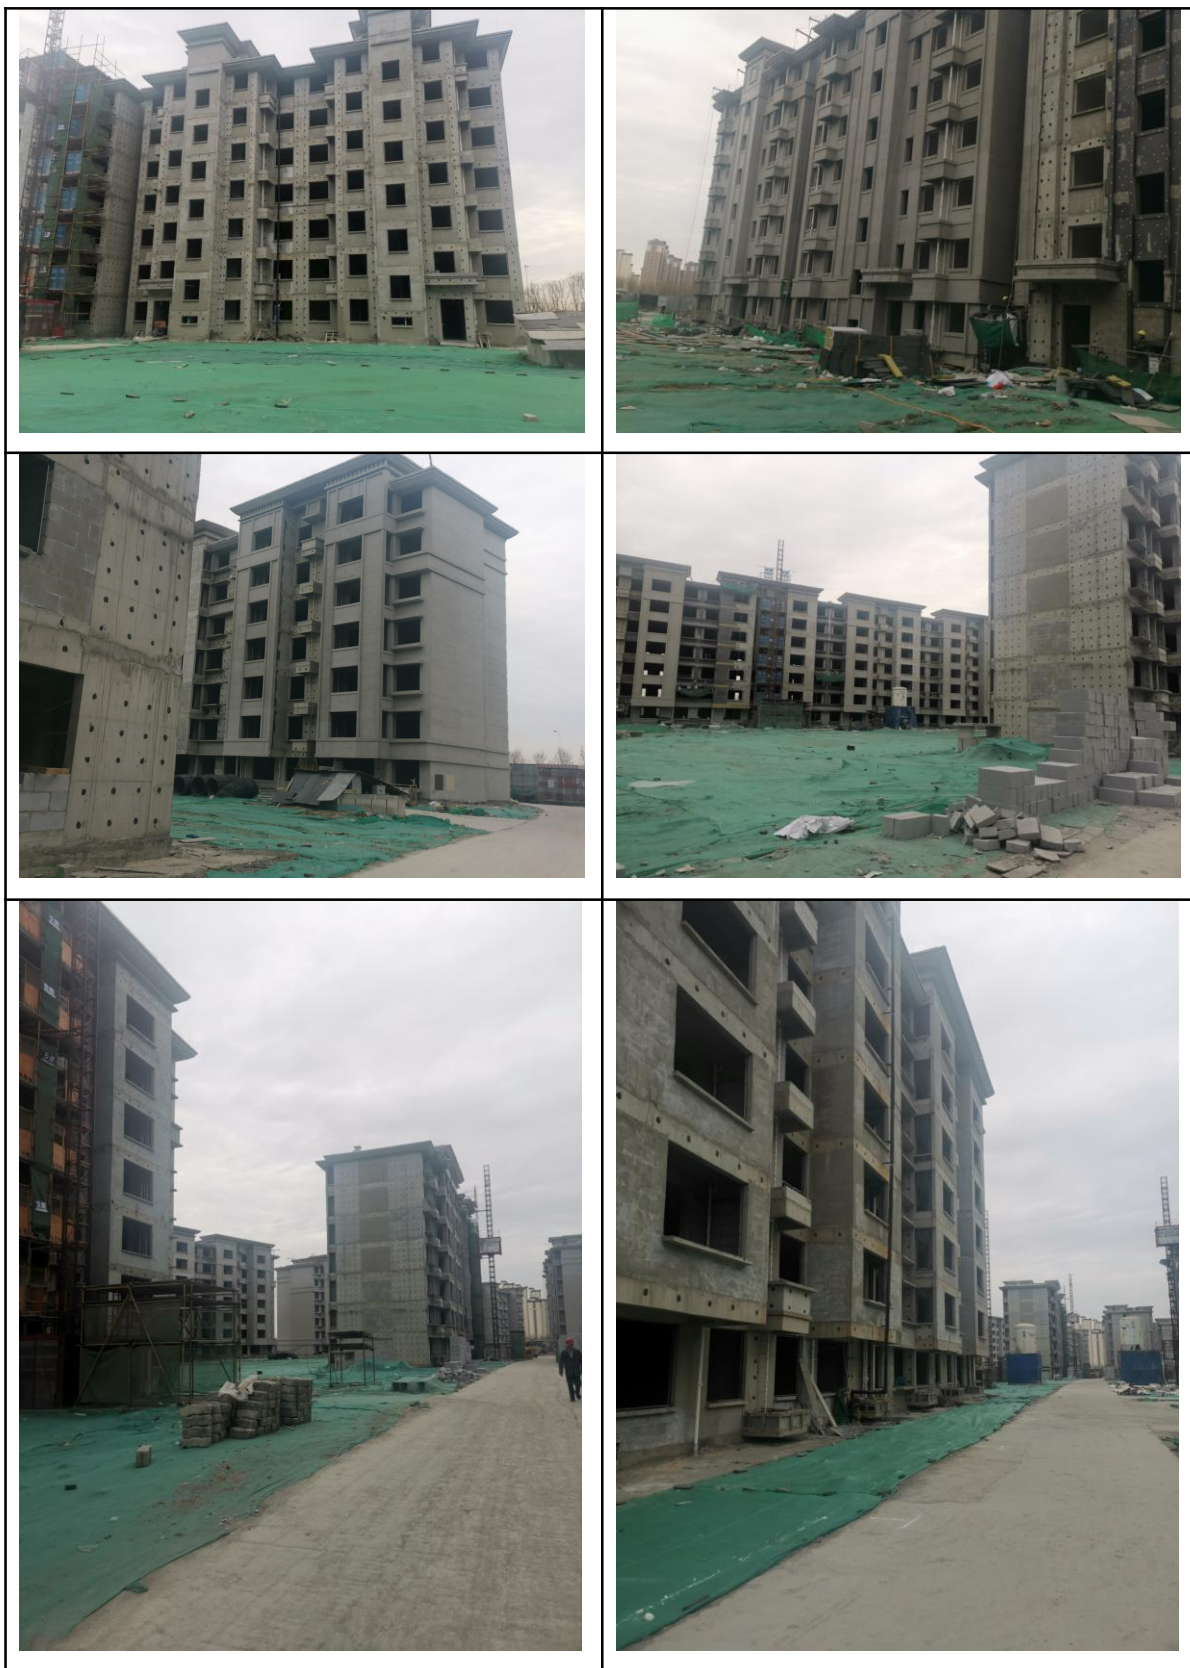
图 1-1 工程现状

项目已完成土石方开挖及回填，建筑主体已完工，路面硬化已完成。施工生产生活区已建设完成正在使用中。项目雨水管网、车辆清洗池、泥浆沉淀池、基坑拦挡、编织袋拦挡、临时排水沟、沉砂池、临时硬化、临时覆盖等水土保持措施已布设。

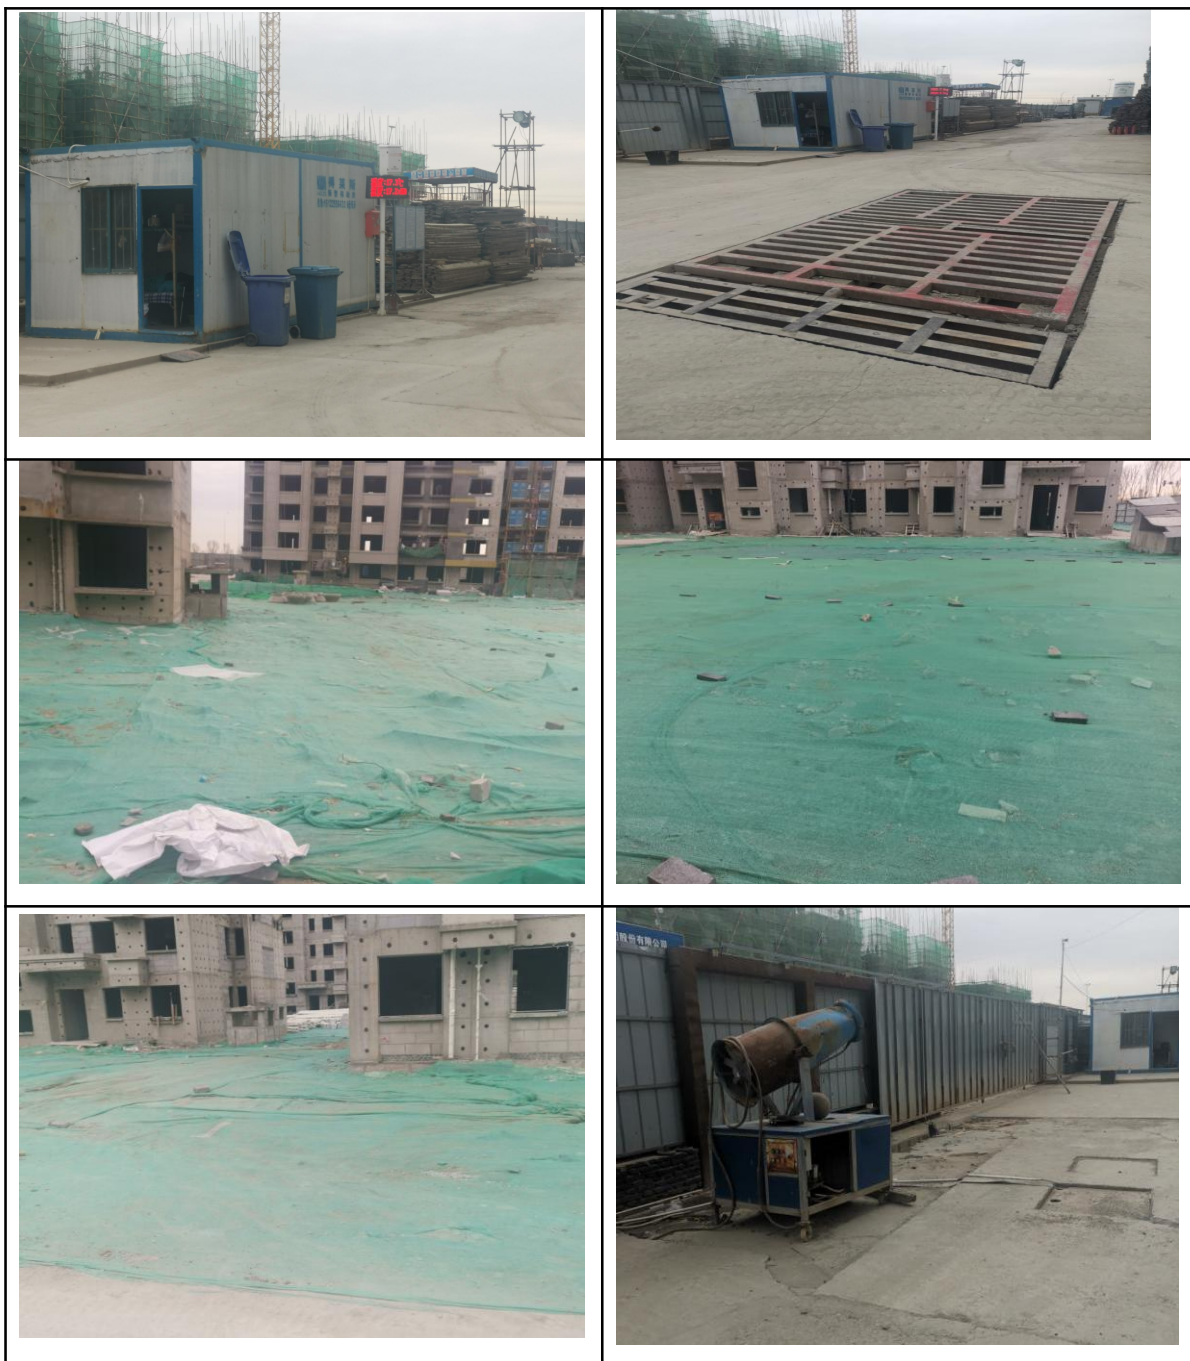
水土保持措

本季度实施的水土流失防治措施为雨水管网、车辆清洗池、泥浆沉淀池、基坑拦挡、编织袋拦挡、临时排水沟、沉砂池、临时硬化、临时覆盖等。现阶段采取的水土保持措施及数量见下表。
