# 生产建设项目水土保持监测季度报告

(2020 年第 4 季度)

生产建设项目名称：陈塘科技商务区 3 号地块项目

水土保持监测单位：蓝澄星月科技（天津）有限公司

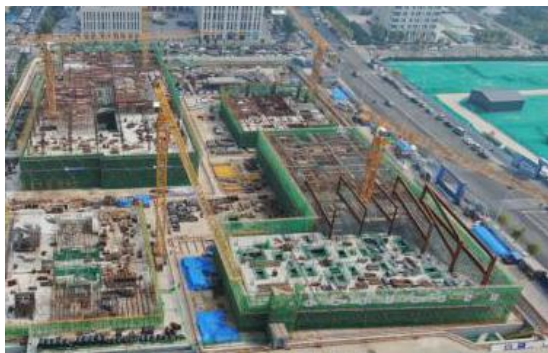
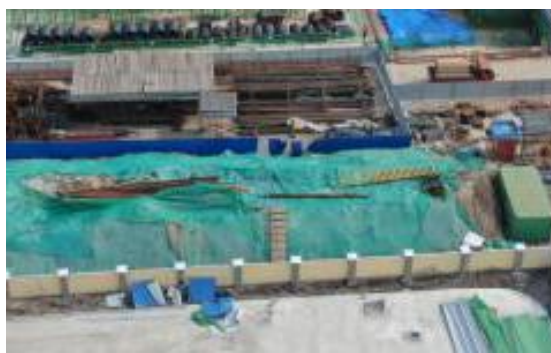
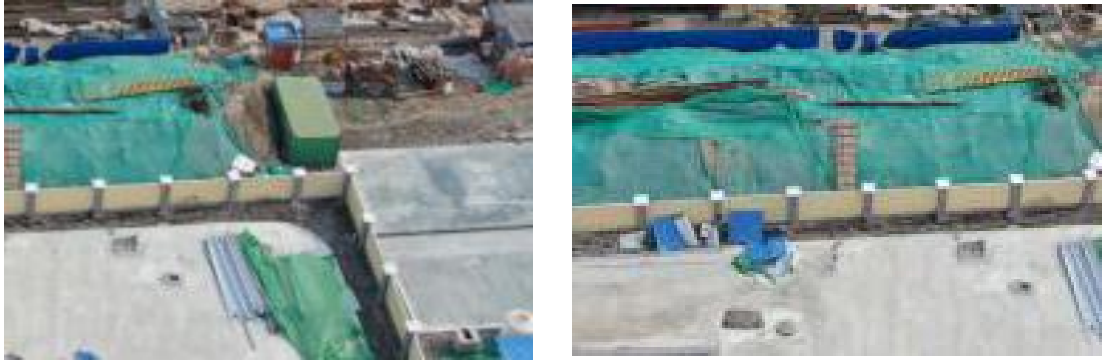
图 3-1 现场照片

截止到本季度实施水土流失防治措施包括防尘网覆盖、临时排水沟等。现阶段采取的水土保持措施及数量见下表。

现场局部区域有建筑垃圾，建议进行苫盖并及时清理。

建议下一季度继续加强对工程各个建设区域的水土保持工作，并按照水土保持方案报告书及时对可能产生水土流失的部位进行防护。施工时注意裸露地表防尘网覆盖，尽量不裸露地表，及时洒水降尘，减少水土流失情况的发生。
