年产 30 万套汽车零部件

水土保持设施验收报告

建设单位:天烨科技有限公司

编制单位:蓝澄星月科技(天津)有限公司

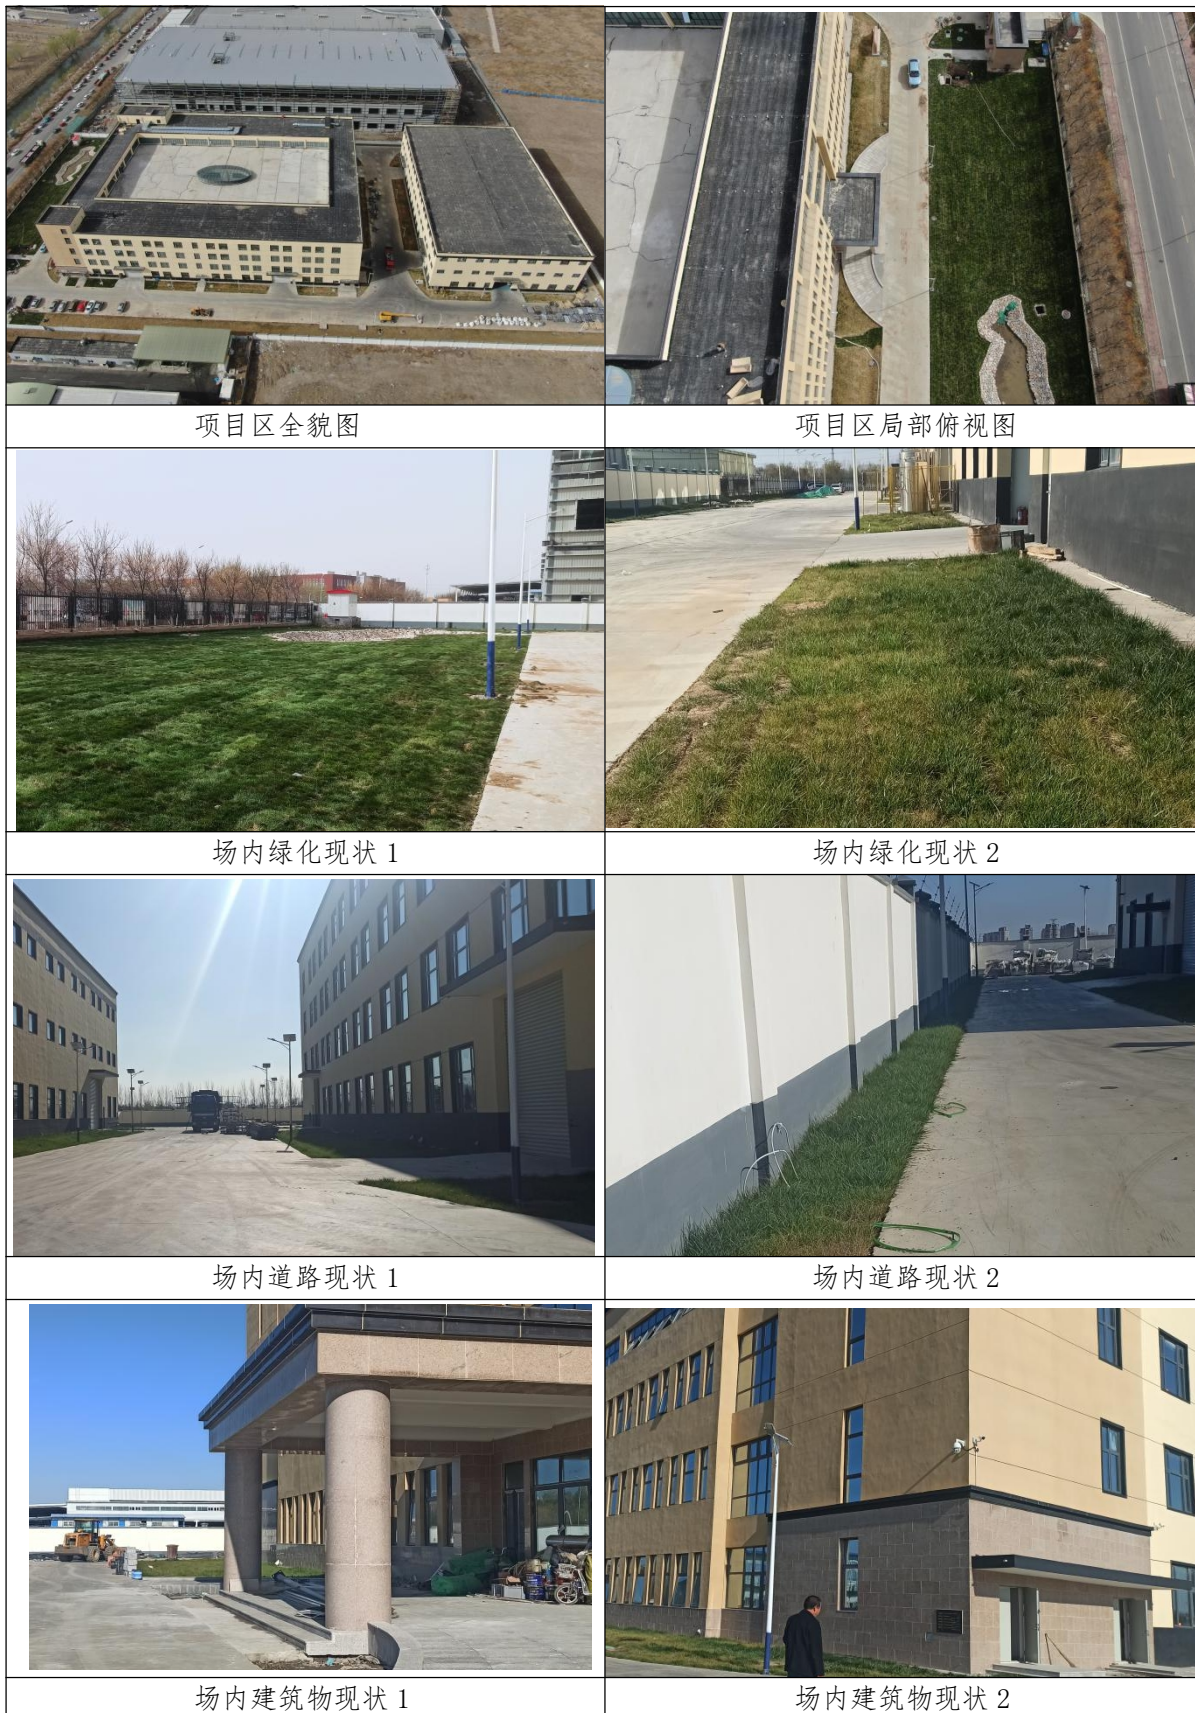
主体工程现场照片

附件 4. 重要水土保持单位工程验收照片
