北辰区宜兴埠镇旧村改造 4C 地块项目 水土保持监测季度报告

(2021 年第 1 季度)

水土保持监测单位：天津市九河善水环境科技有限公司

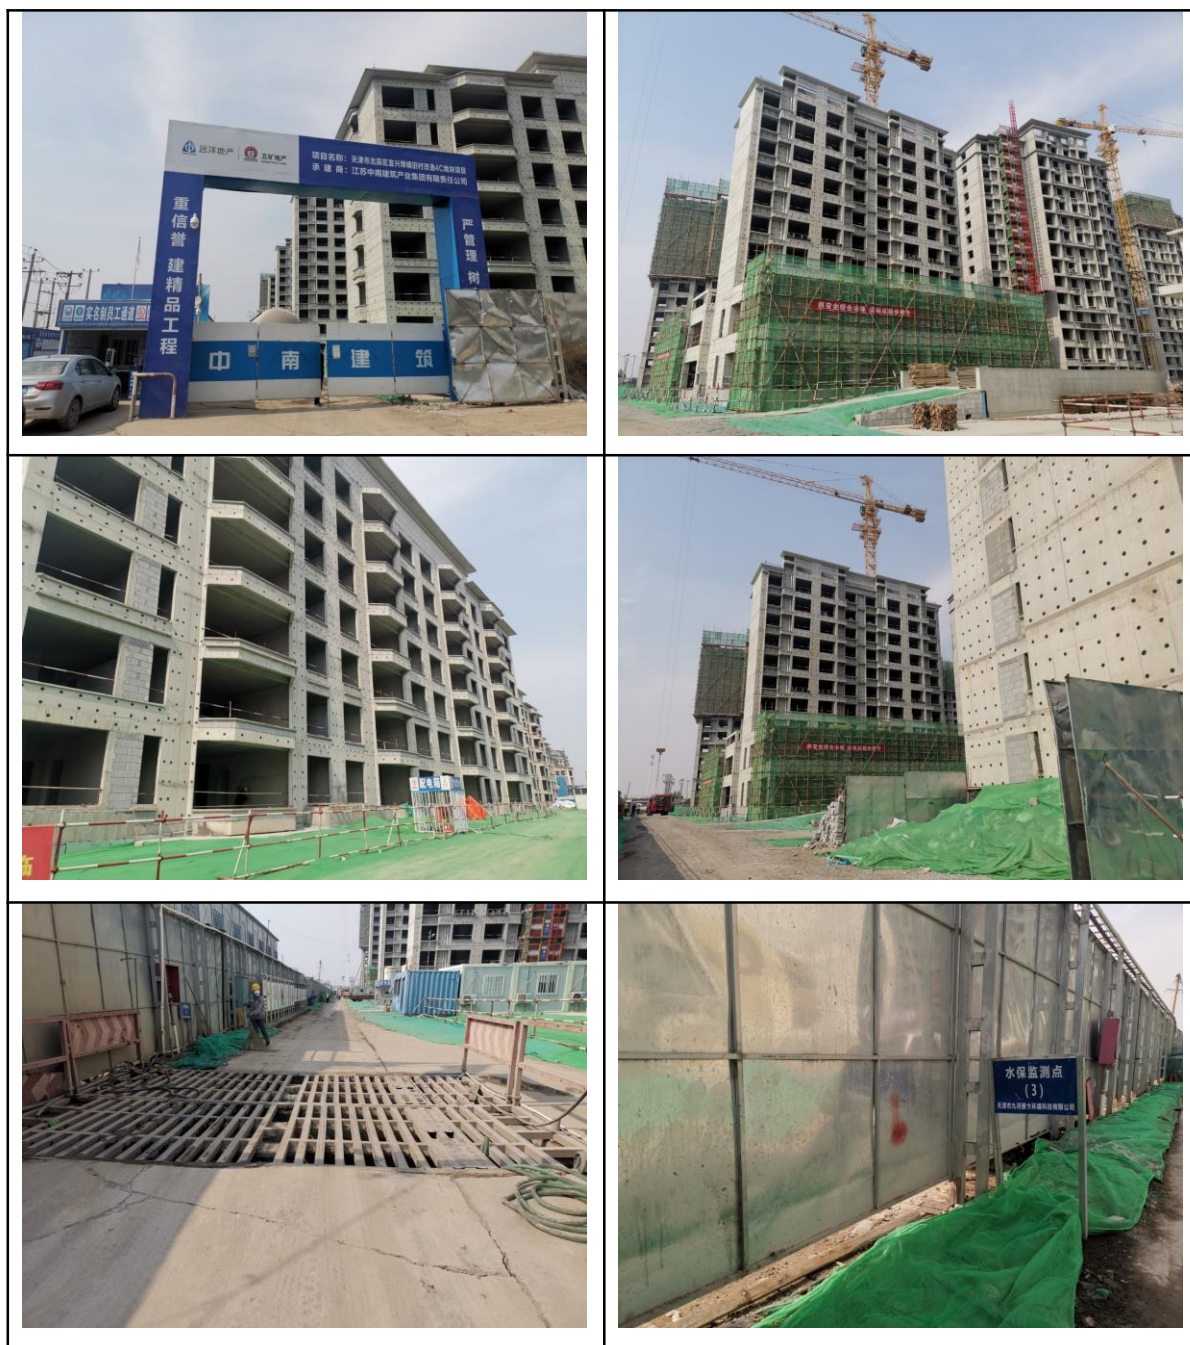
图 1-1 工程现状

项目已完成土方开挖及部分土方回填，正在进行主体建筑施工，施工生产生活区已建成使用。表土剥离、泥浆沉淀池、车辆冲洗车、临时覆盖、临时拦挡、临时排水沟、沉沙池等水土保持措施已布设。

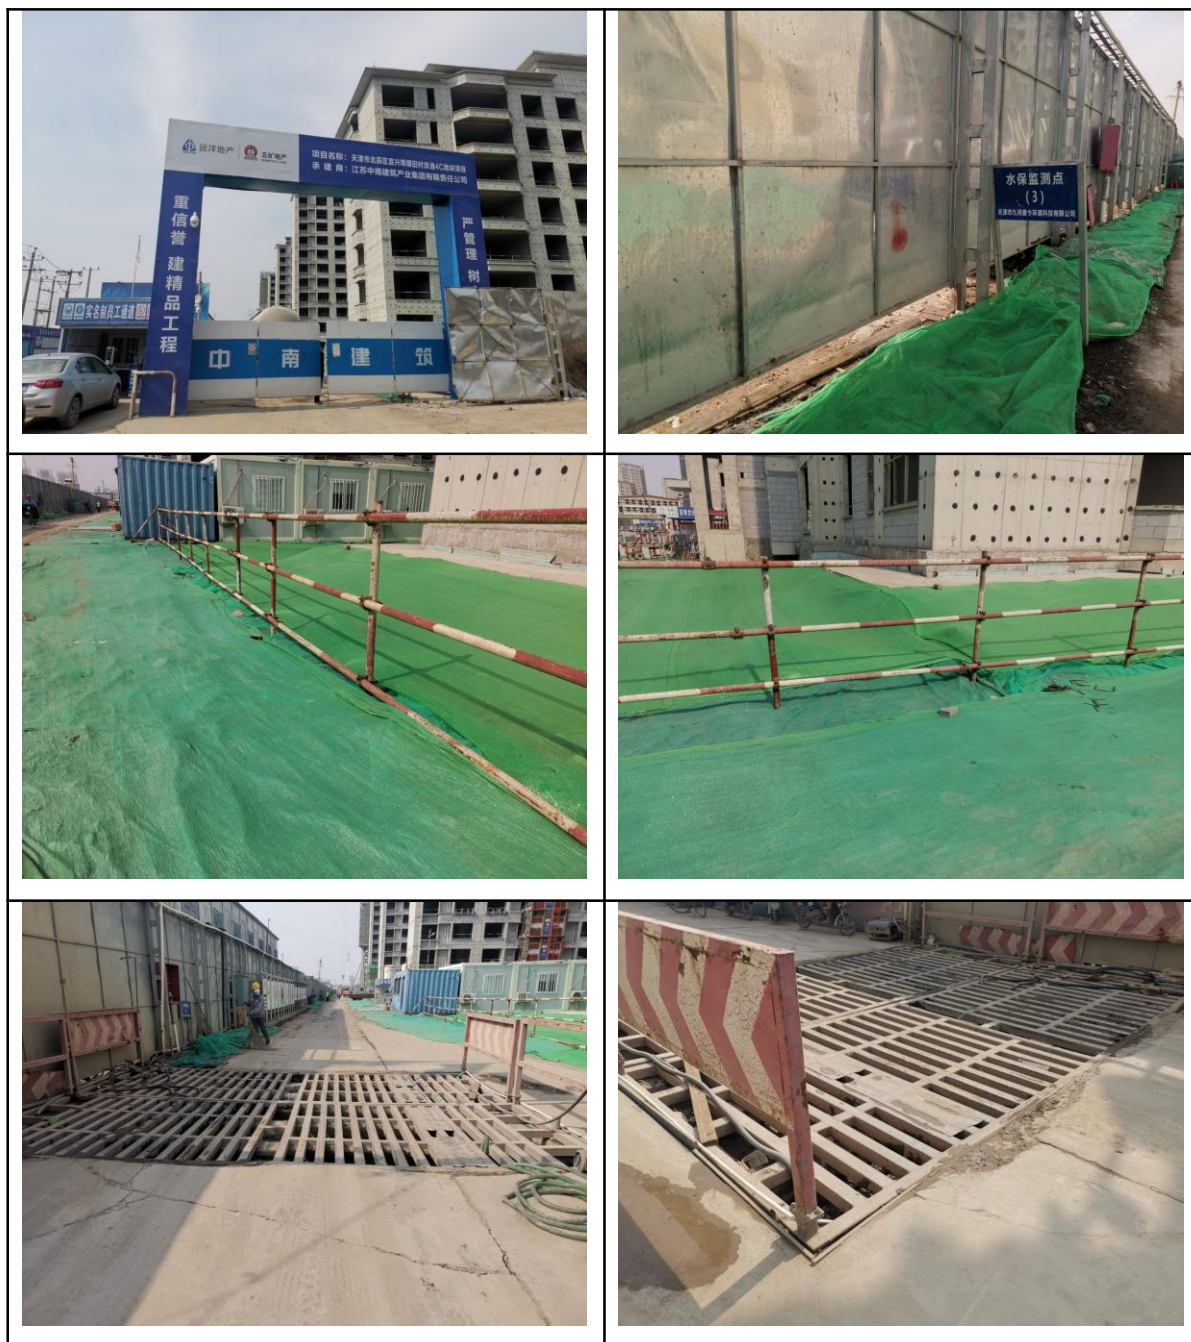
水土保持措施

本季度实施水土流失防治措施为泥浆沉淀池、车辆冲洗车、临时覆盖、临时拦挡、临时排水沟、沉沙池等。现阶段采取的水土保持措施及数量见下表。

本季度项目已完成土石方开挖,部分土方已回填,建筑主体正在施工建设中,施工生产生活区已建成使用。泥浆沉淀池、车辆冲洗车、临时覆盖、临时拦挡、临时排水沟、沉沙池等水土保持措施已布设。应加强临时防护措施。

建议下一季度继续加强对工程各个建设区域的水土保持工作,并按照水土保持方案报告书及时对可能产生水土流失的部位进行防护。施工时注意裸露地表防尘网覆盖,尽量不裸露地表,及时洒水降尘,减少水土流失情况的发生。
