生产建设项目水土保持监测季度报告

(2020 年第 3 季度)

生产建设项目名称：北辰区宜兴埠镇旧村改造 7B 地块项目

水土保持监测单位：天津市九河善水环境科技有限公司

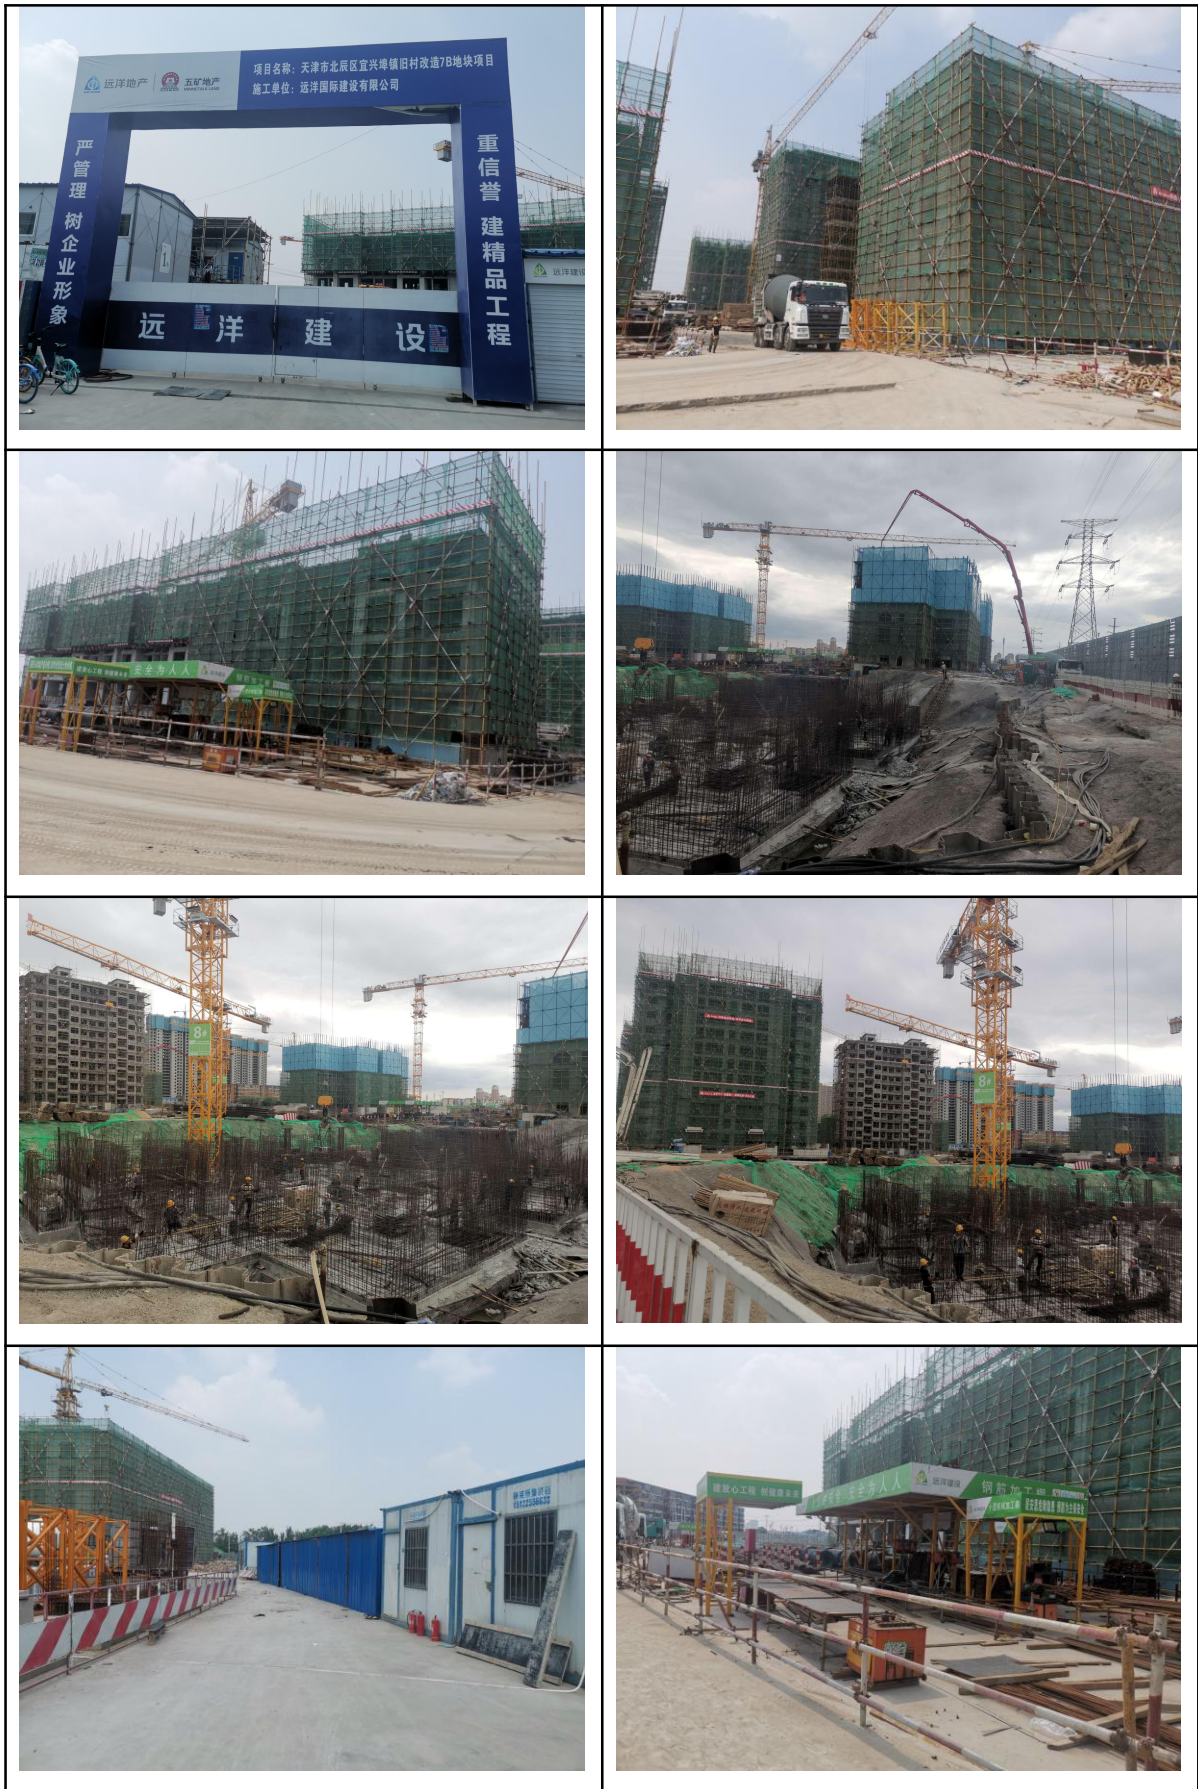
图 1-1 工程现状

项目已完成土石方开挖，部分土方已回填，建筑主体正在施工建设中。施工生产生活区已建成使用。泥浆沉淀池、车辆冲洗车、临时覆盖、临时拦挡、临时排水沟、沉沙池等水土保持措施已布设。

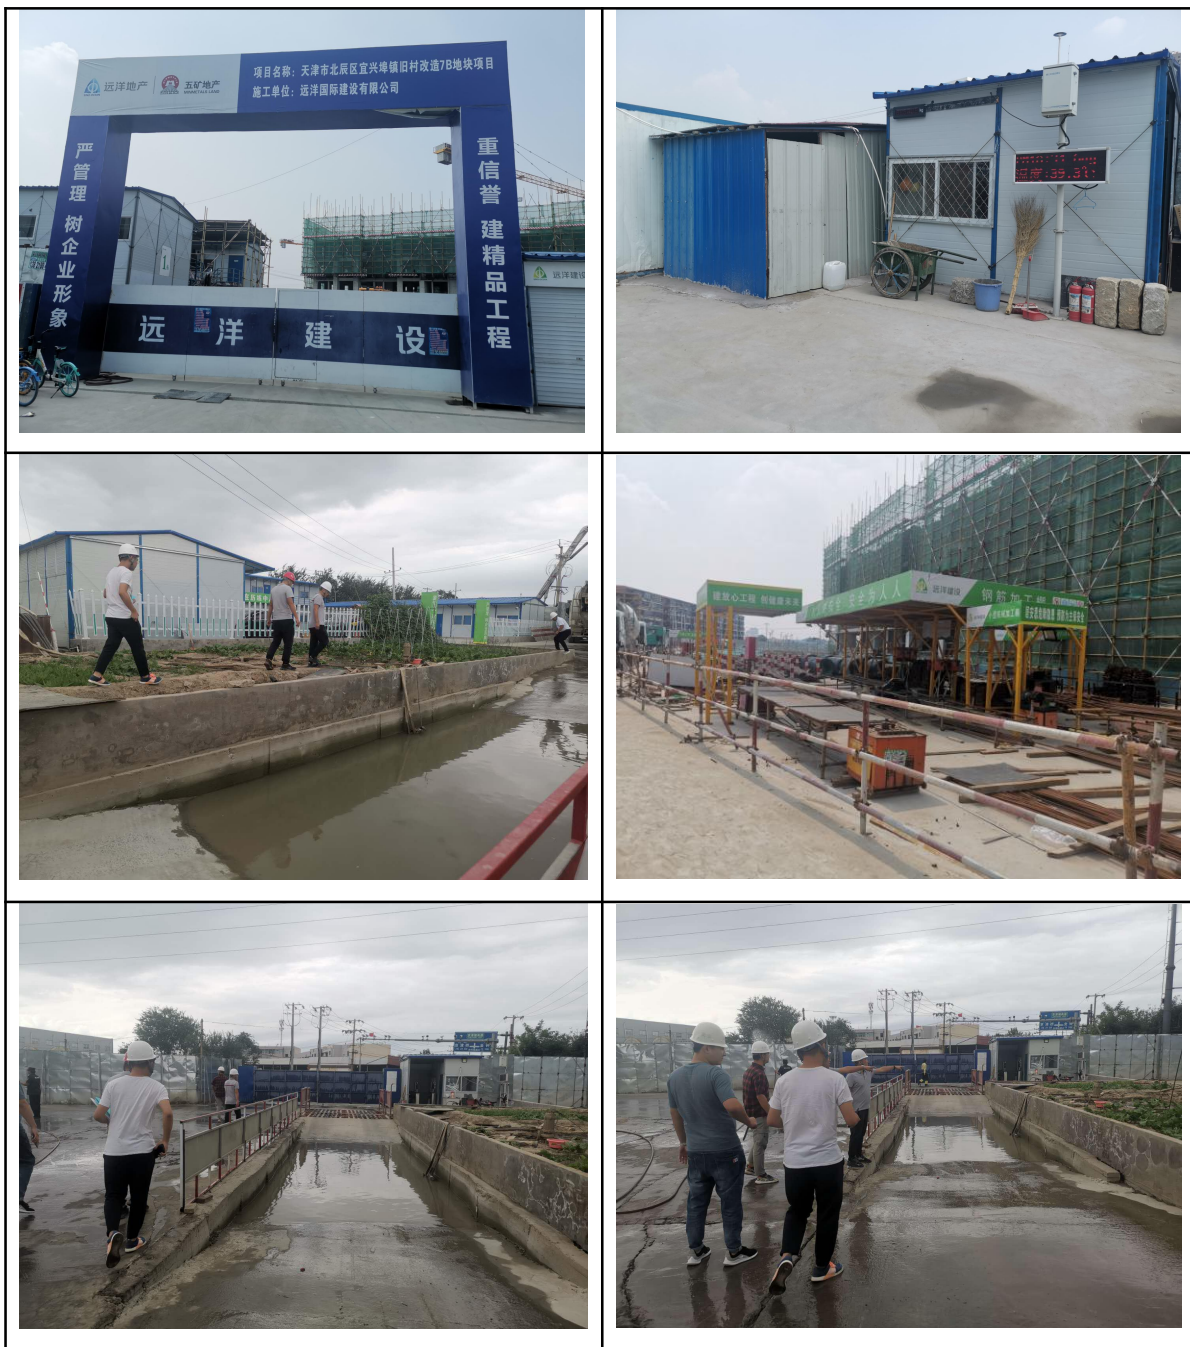
水土保持措施

本季度实施水土流失防治措施为车辆冲洗车、临时覆盖、临时拦挡、临时排水沟、沉沙池等。现阶段采取的水土保持措施及数量见下表。

项目已完成土方开挖及部分土方回填，正在进行主体建筑施工，施工生产生活区已建成使用。车辆冲洗车、临时覆盖、临时拦挡、临时排水沟、沉沙池等水土保持措施已布设。应加强临时防护措施。

建议下一季度继续加强对工程各个建设区域的水土保持工作，并按照水土保持方案报告书及时对可能产生水土流失的部位进行防护。施工时注意裸露地表防尘网覆盖，尽量不裸露地表，及时洒水降尘，减少水土流失情况的发生。
