生产建设项目水土保持监测季度报告表

(2021 年 2 季度)

生产建设项目名称：天房万欣城三期项目

水土保持监测单位：蓝澄星月科技（天津）有限公司

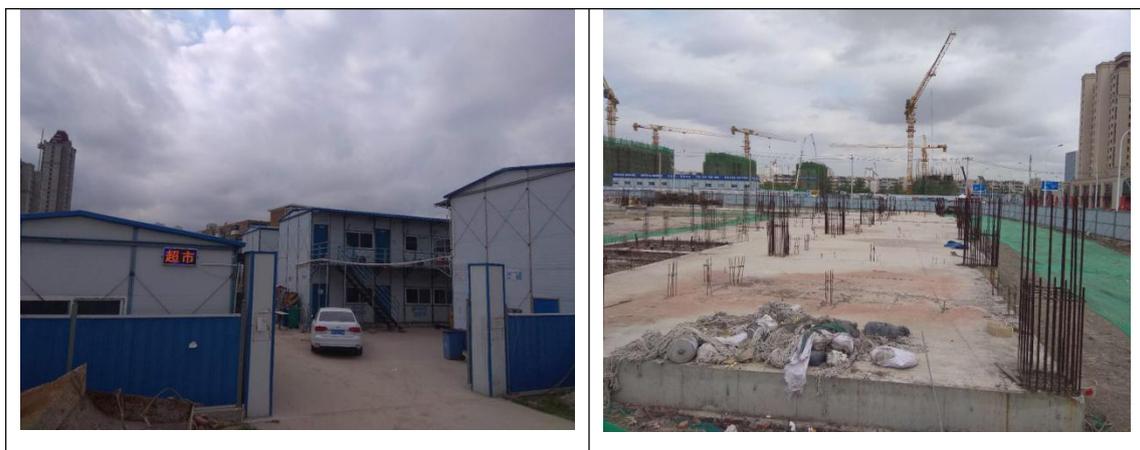
本季度项目已实施水土流失防治措施为防尘网覆盖、临时排水沟、临时沉沙池。

措施种类	措施名称	单位	位置说明	设计	本期	累计
临时措施	防尘网覆盖	m ²	道路广场区、景观绿化区	77236.04	8300	34900
	泥浆收集池	座	建构筑物区	3	-	3
	临时拦挡	m	建构筑物区	490	-	490
	车辆冲洗池	座	道路广场区	3	-	3
	临时排水沟	m	道路广场区	4161	550	4161
	临时沉沙池	座	道路广场区	6	1	6

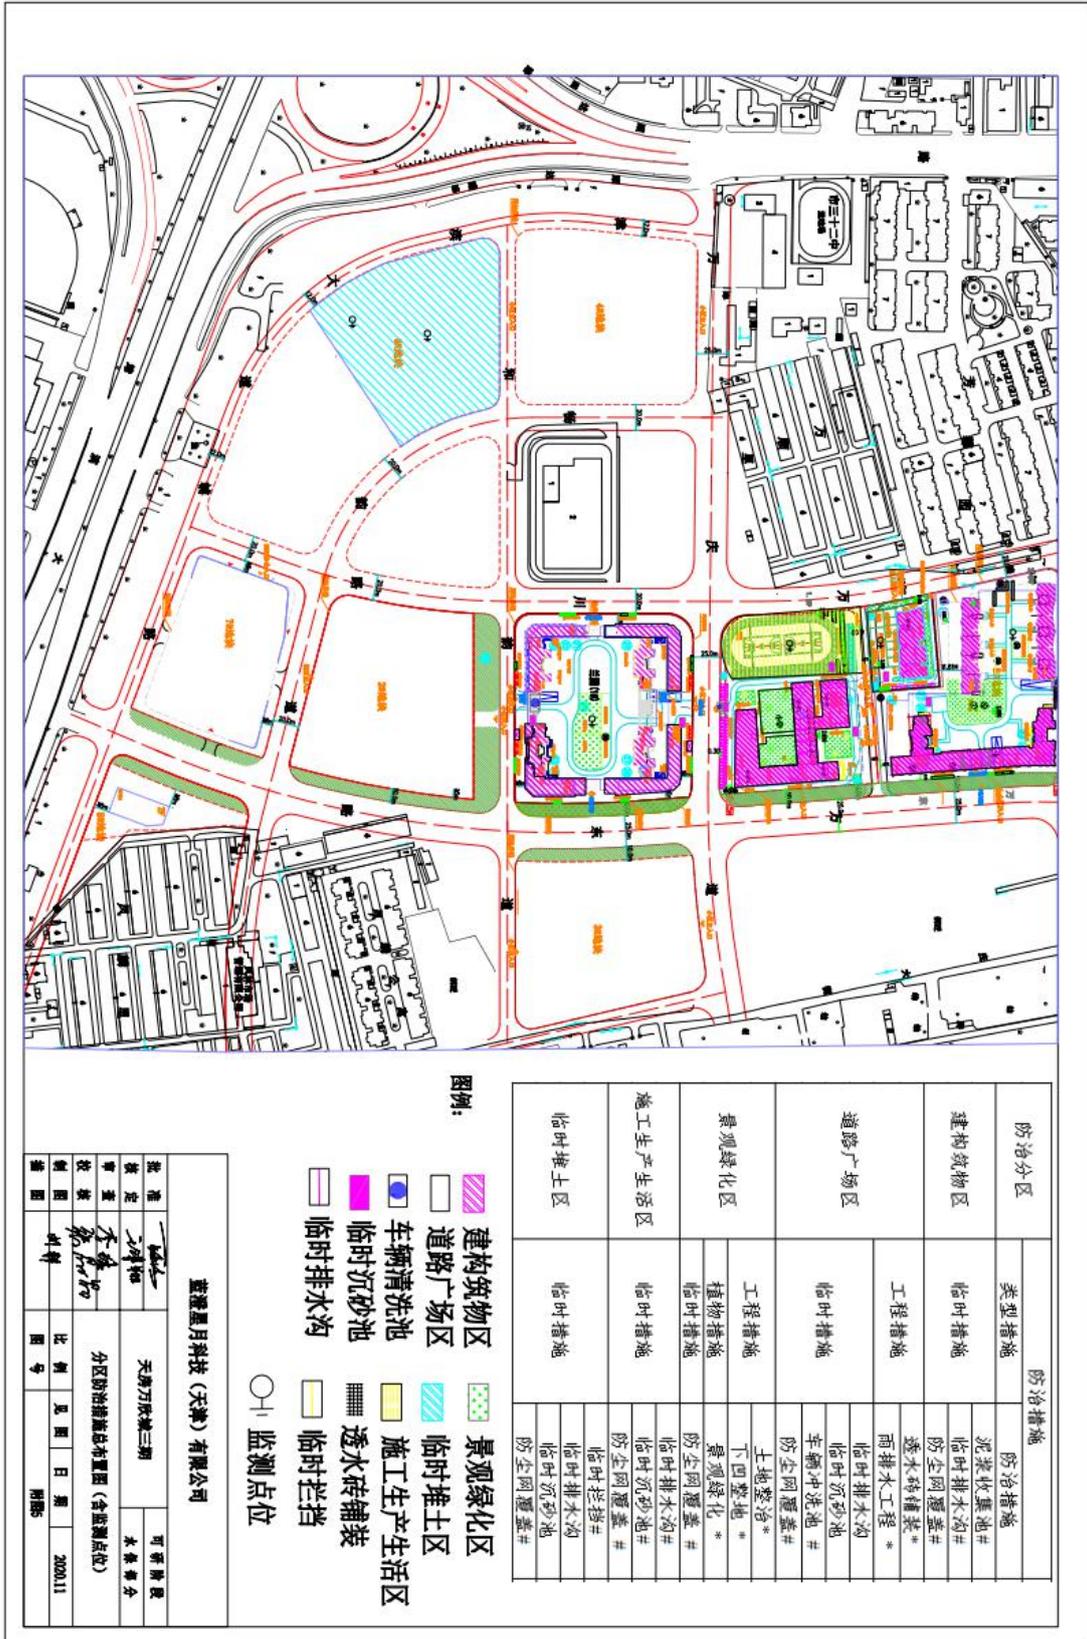
附图 2. 监测分区及监测点布设图

本季度共设置 6 个监测点，分别位于建构筑物区（1 个）、道路广场区（1 个）、景观绿化区（1 个）、施工生产生活区（1 个）、临时堆土区（2 个），对项目区水土流失情况进行全面调查，详见表 1.3-2。

监测分区	监测点位	监测部位	监测内容
项目区	建构筑物区	测 1	(1)降雨量。(2)防治责任范围、扰动土地面积。(3)水土流失分布、面积及侵蚀量。(4)水土保持措施实施情况。(5)水土流失灾害及隐患。(6)主体施工进度、施工组织和施工工艺。
	道路广场区	测 1	
	景观绿化区	测 1	
	施工生产生活区	测 1	
	临时堆土区	测 2	
合计		6

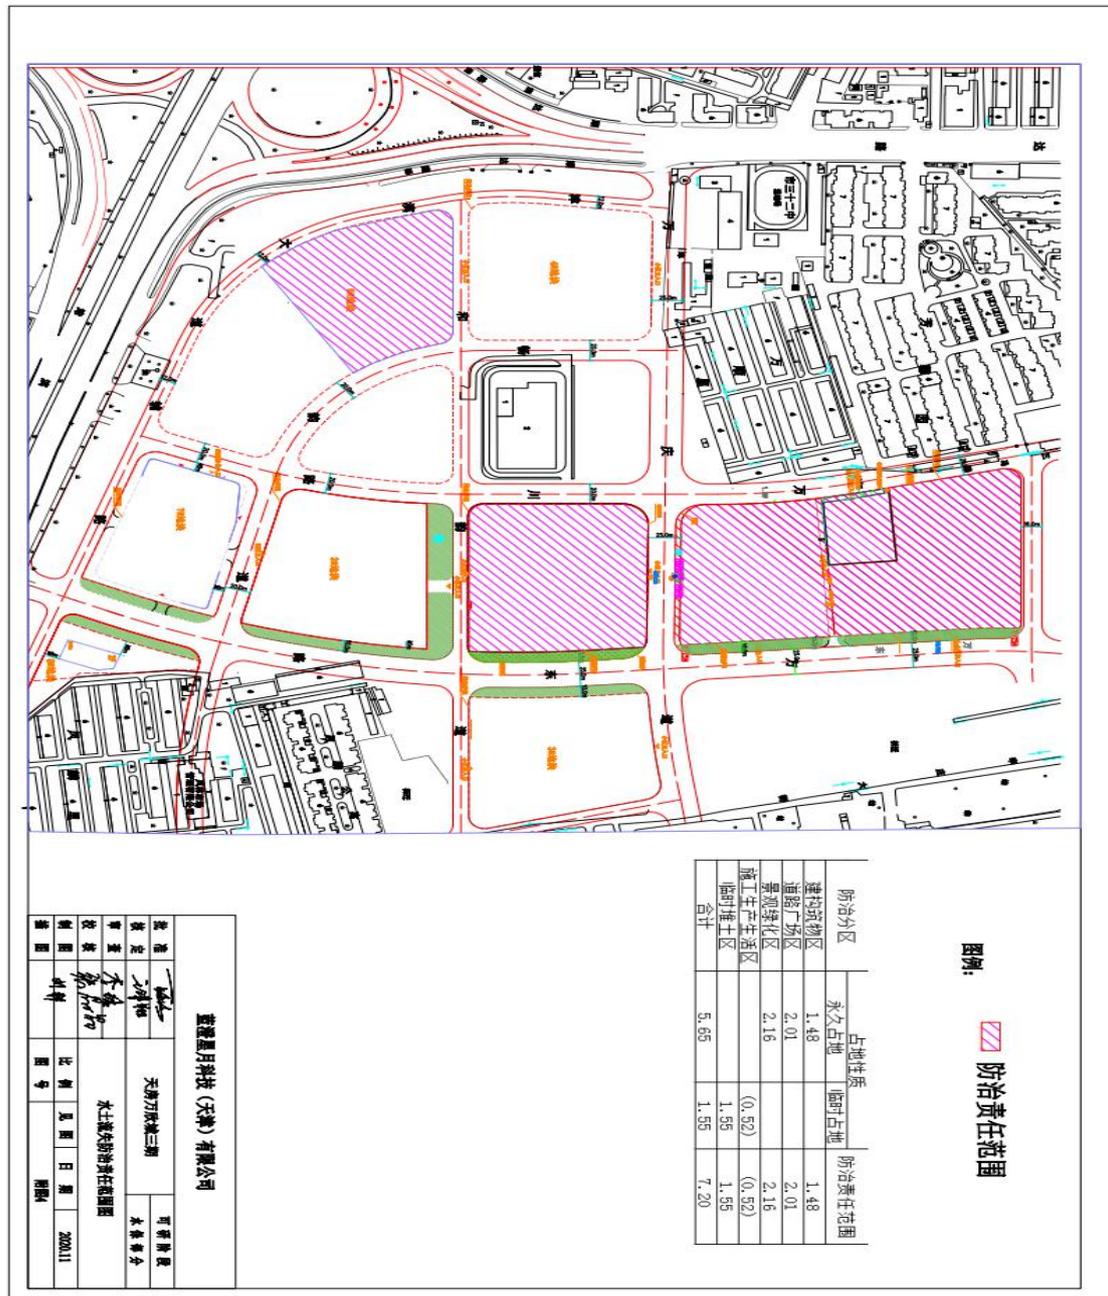
附图 3. 防治责任范围图

根据《生产建设项目水土保持技术标准》（GB 50433-2018）规定，建设项目水土保持监测范围应为水土流失防治责任范围，包括项目永久征地、临时占地（含租赁土地）以及其他使用与管辖区域，本项目监测范围的面积为 7.20hm²。
