宜兴埠镇旧村改造 8B 地块项目

水土保持监测季度报告

(2021 年第 1 季度)

水土保持监测单位：天津市九河善水环境科技有限公司

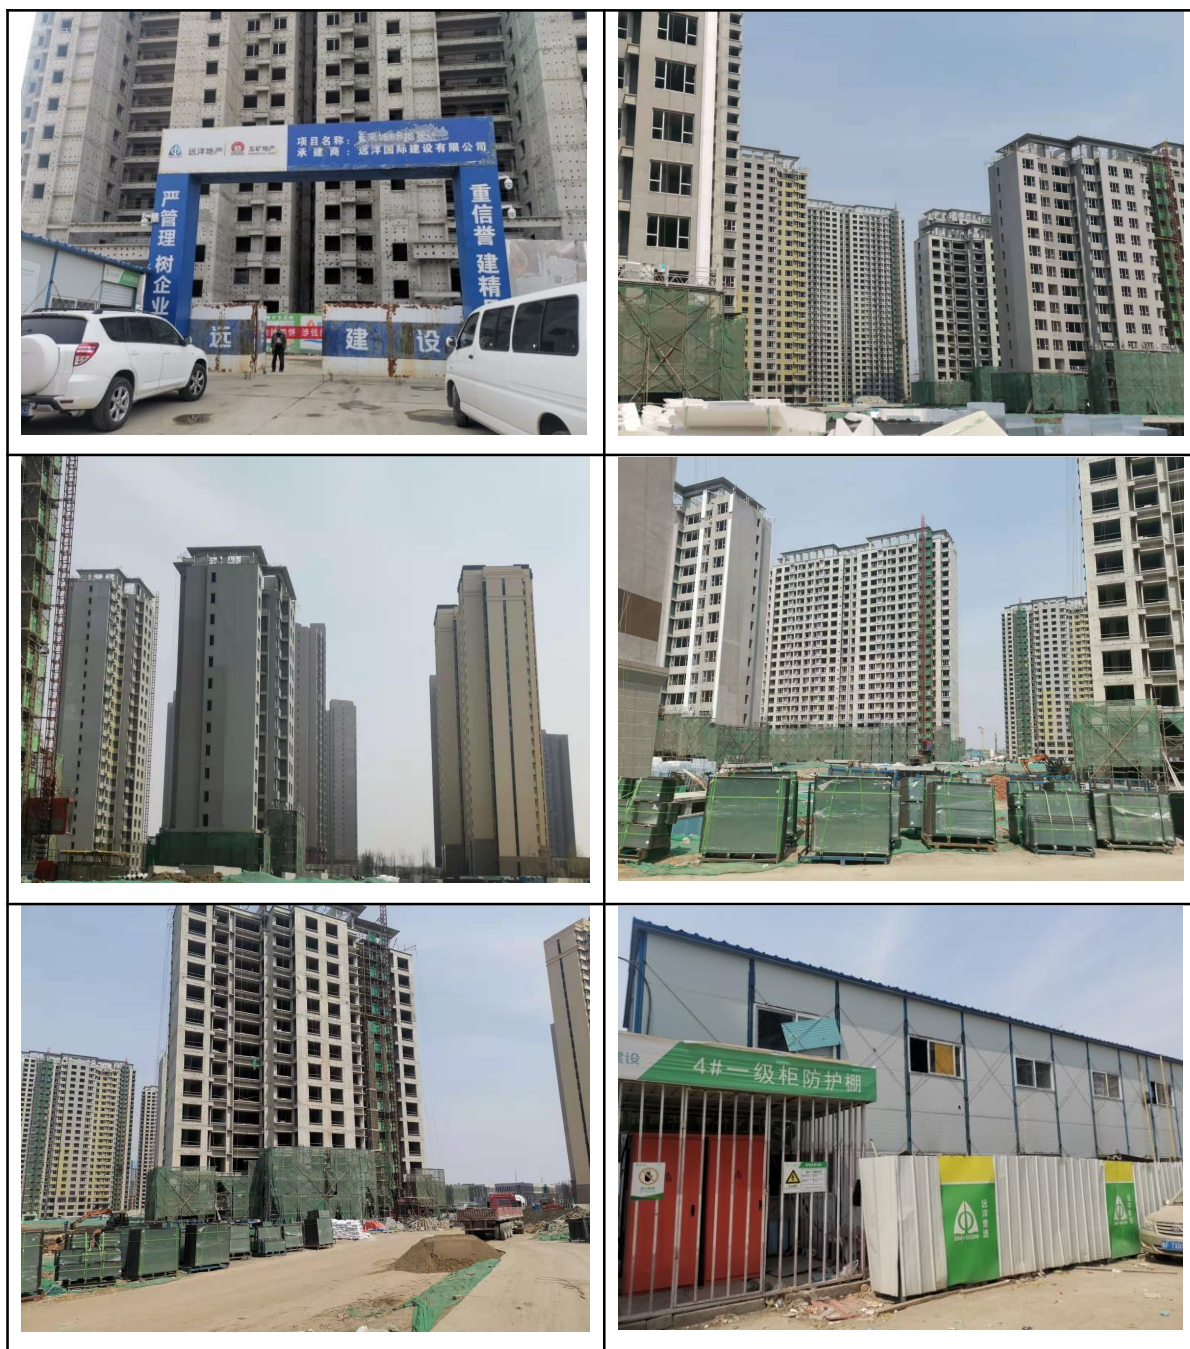
图 1-1 工程现状

项目已完成土石方开挖及回填，建筑主体正在施工建设中。施工生产生活区已建设完成正在使用中。车辆清洗池、临时拦挡、临时排水管、沉砂池、临时覆盖等水土保持措施已布设完成。

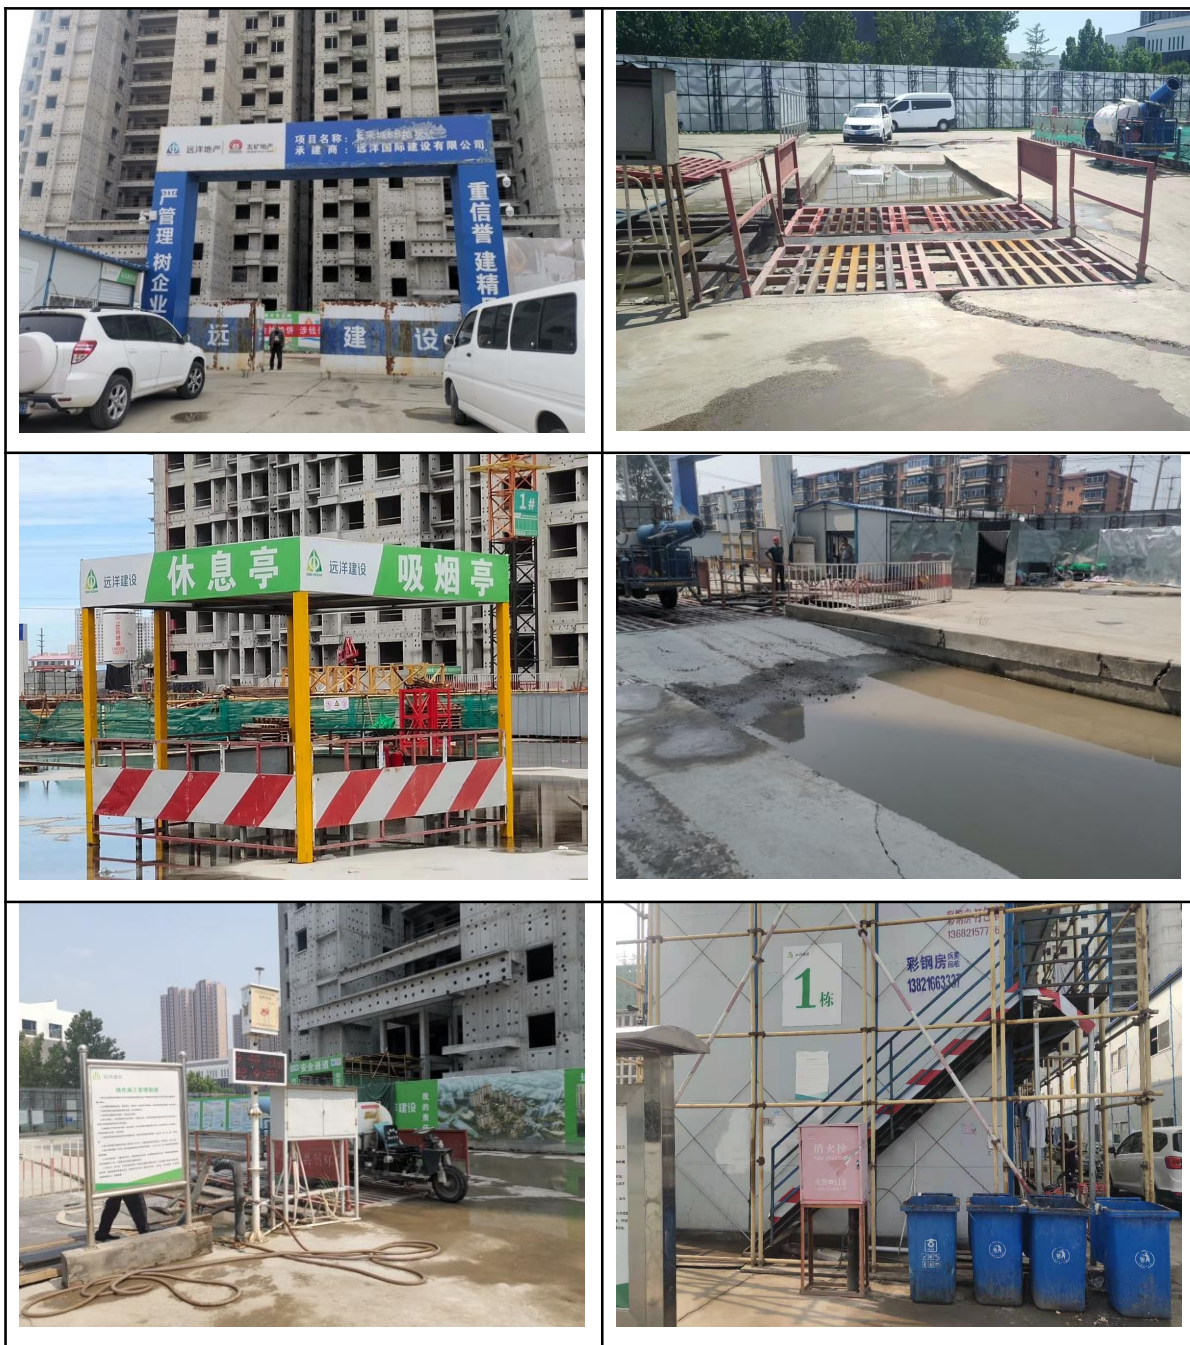
水土保持措施

本季度实施水土流失防治措施为车辆冲洗车、临时覆盖、临时拦挡、临时排水沟、沉沙池等。现阶段采取的水土保持措施及数量见下表。

建议下一季度继续加强对工程各个建设区域的水土保持工作，并按照水土保持方案报告书及时对可能产生水土流失的部位进行防护。施工时注意裸露地表防尘网覆盖，尽量不裸露地表，及时洒水降尘，减少水土流失情况的发生。
