北辰区宜兴埠镇旧村改造 7B 地块项目

水土保持监测季度报告

(2021 年第 1 季度)

生产建设项目名称：北辰区宜兴埠镇旧村改造 7B 地块项目

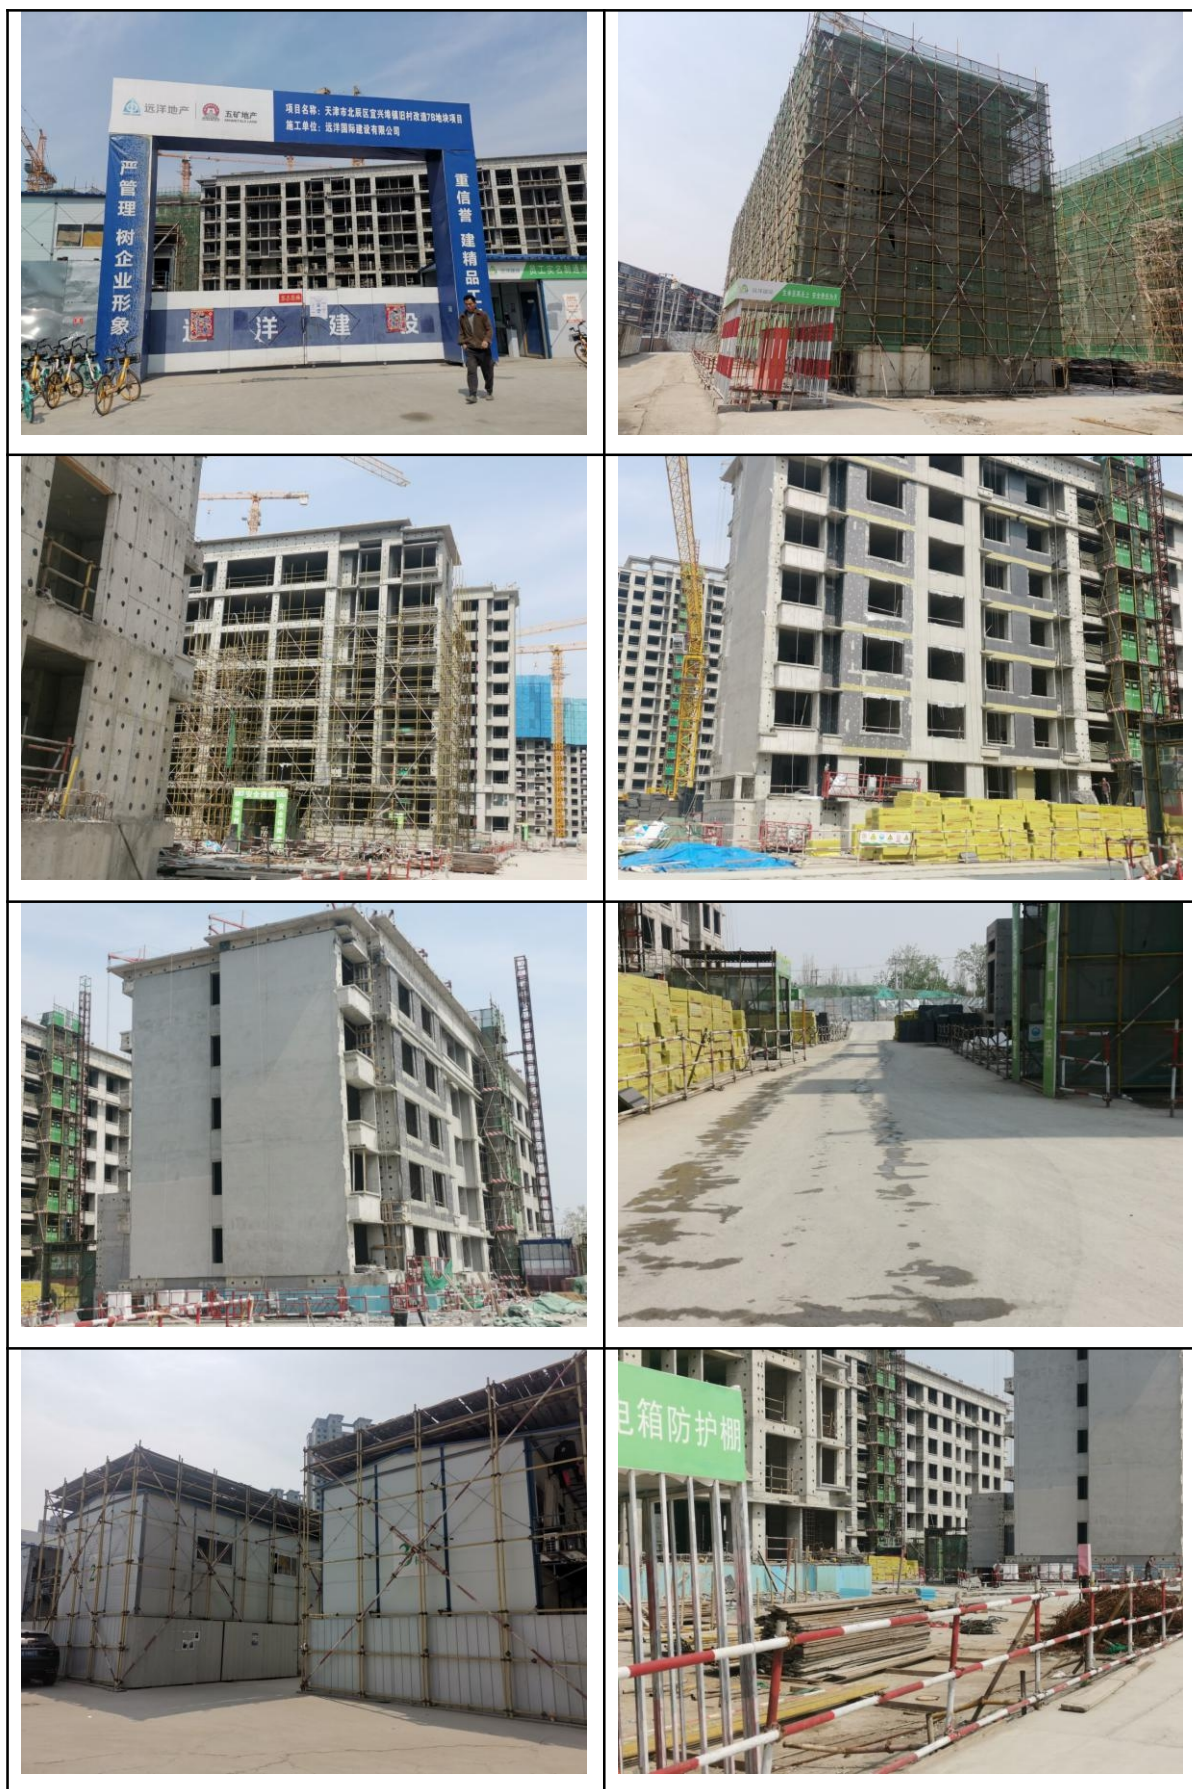
图 1-1 工程现状

项目已完成土石方开挖，部分土方已回填，建筑主体正在施工建设中。施工生产生活区已建成使用。泥浆沉淀池、车辆冲洗车、临时覆盖、临时拦挡、临时排水沟、沉沙池等水土保持措施已布设。

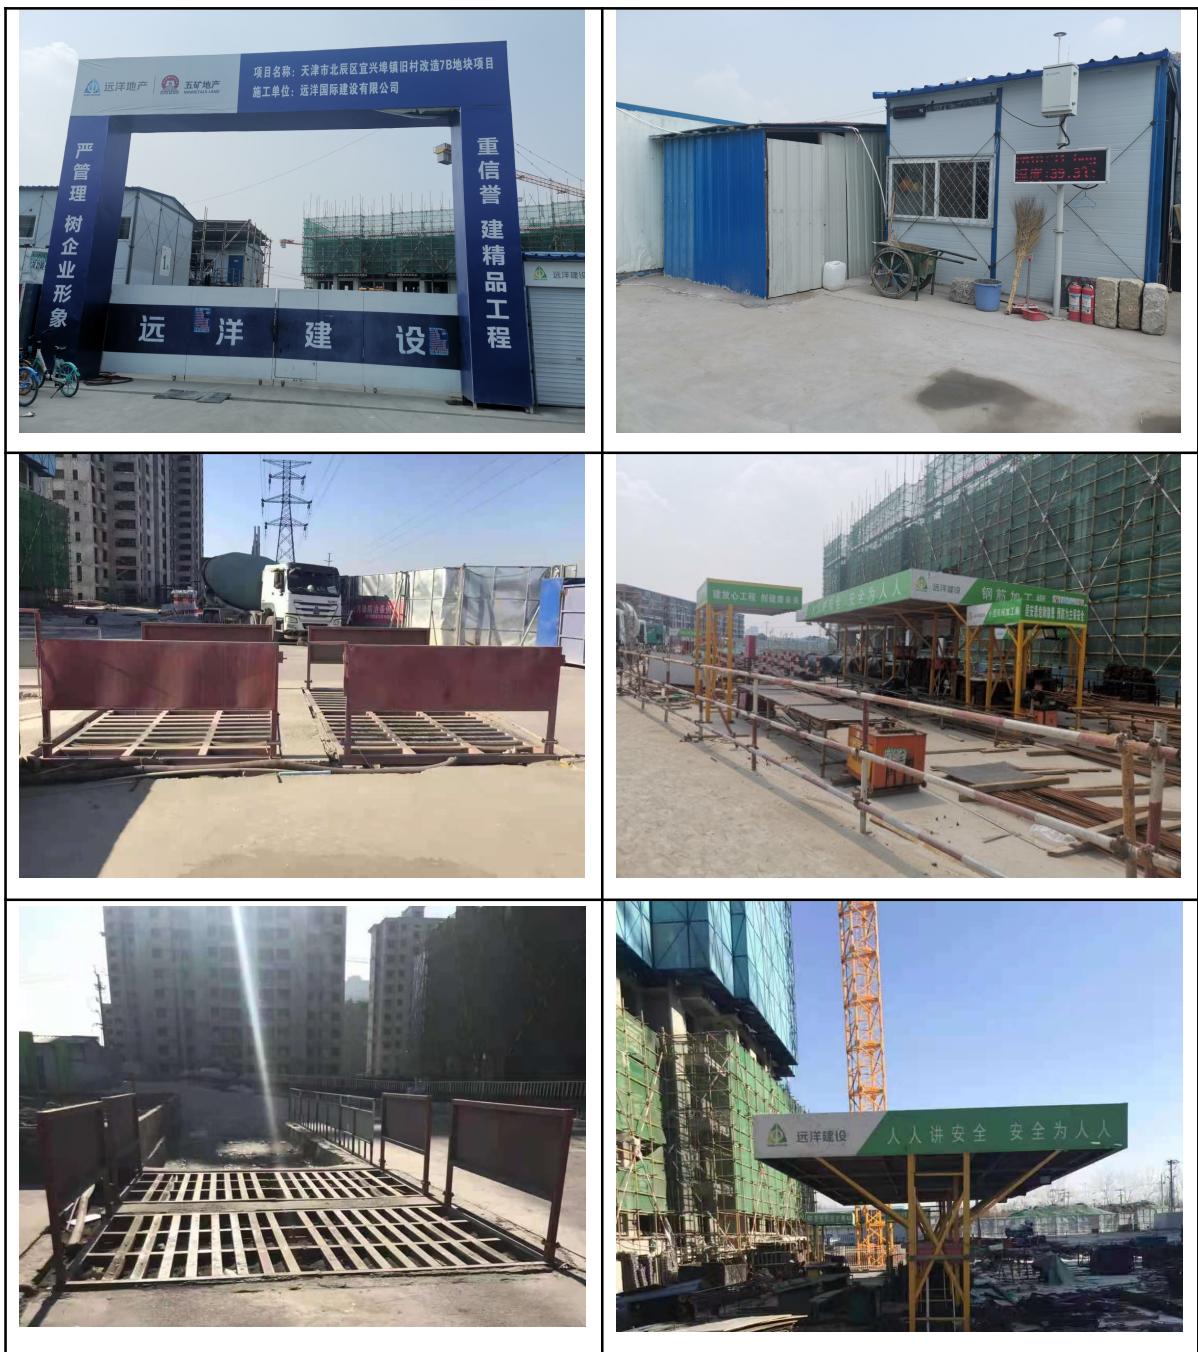
水土保持措施

本季度实施水土流失防治措施为车辆冲洗车、临时覆盖、临时拦挡、临时排水沟、沉沙池等。现阶段采取的水土保持措施及数量见下表。

项目已完成土方开挖及部分土方回填，正在进行主体建筑施工，施工生产生活区已建成使用。车辆冲洗车、临时覆盖、临时拦挡、临时排水沟、沉沙池等水土保持措施已布设。应加强临时防护措施。

建议下一季度继续加强对工程各个建设区域的水土保持工作，并按照水土保持方案报告书及时对可能产生水土流失的部位进行防护。施工时注意裸露地表防尘网覆盖，尽量不裸露地表，及时洒水降尘，减少水土流失情况的发生。
