# 生产建设项目水土保持监测季度报告

(2020 年第 4 季度)

生产建设项目名称：天房万欣城一期项目

水土保持监测单位：蓝澄星月科技（天津）有限公司

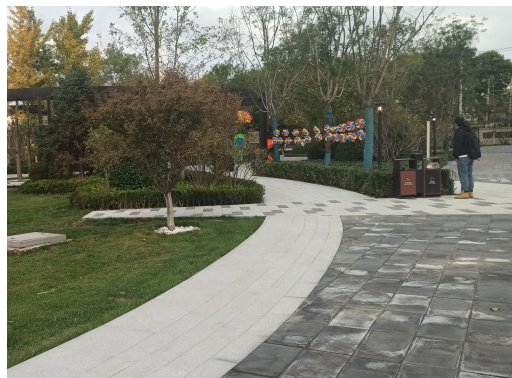
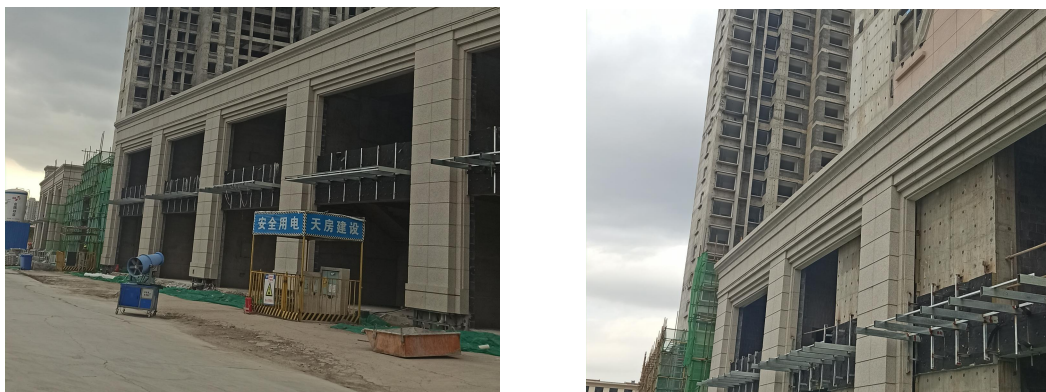
图 3-1 现场照片

根据现场调查，已实施水土流失防治措施包括临时排水沟、临时沉砂池、防尘网苫盖、车辆冲洗池等。采取的水土保持措施及数量见下表。

本项目部分区域密目网已破损,露出裸露地表,建议建设单位尽快进行覆盖,减少裸露时间,减少水土流失。

建议下一季度继续加强对工程各个建设区域的水土保持工作,并按照水土保持方案报告书及时对可能产生水土流失的部位进行防护。施工时注意裸露地表防尘网覆盖,尽量不裸露地表,及时洒水降尘,减少水土流失情况的发生。
