生产建设项目水土保持监测季度报告

(2021 年第 2 季度)

生产建设项目名称：金融街滨海融御项目 B 地块

水土保持监测单位：蓝澄星月科技（天津）有限公司

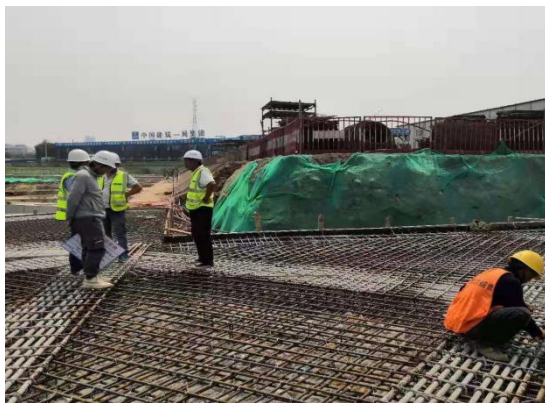
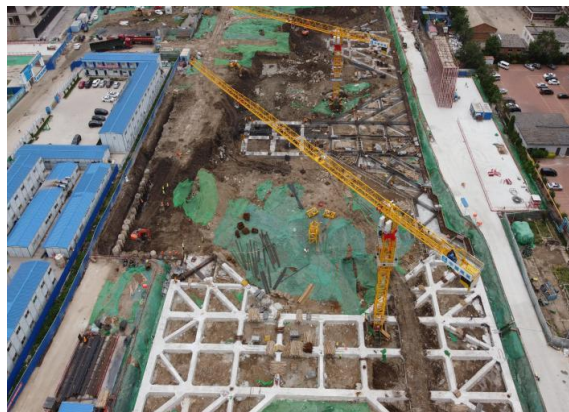
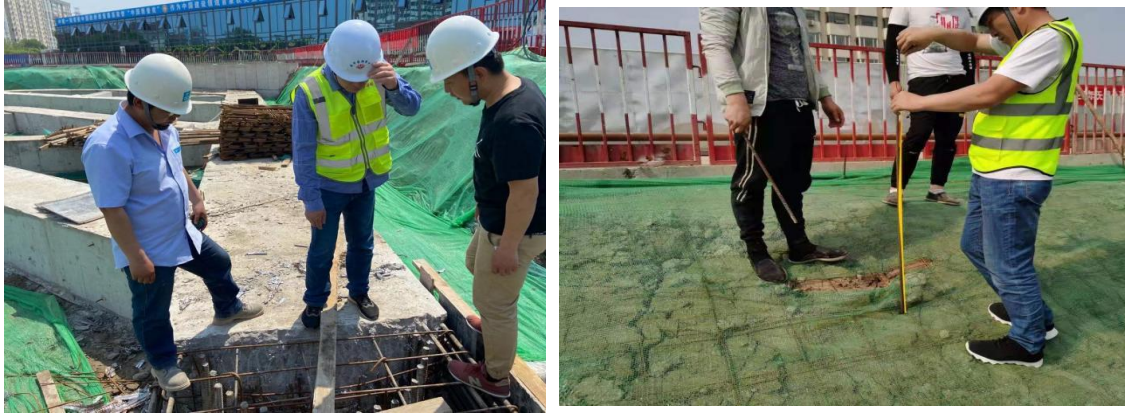
图 3-1 现场照片

根据现场调查，已实施水土流失防治措施包括表土剥离、临时排水沟、临时沉砂池、防尘网苫盖、车辆冲洗池等。采取的水土保持措施及数量见下表。

本项目部分区域密目网苫盖不到位，露出裸露地表，建议建设单位尽快进行覆盖，减少裸露时间，减少水土流失。

建议下一季度继续加强对工程各个建设区域的水土保持工作，并按照水土保持方案报告书及时对可能产生水土流失的部位进行防护。施工时注意裸露地表防尘网覆盖，尽量不裸露地表，及时洒水降尘，减少水土流失情况的发生。
