# 生产建设项目水土保持监测季度报告

(2020 年第 3 季度)

生产建设项目名称：陈塘科技商务区 3 号地块项目

水土保持监测单位：蓝澄星月科技（天津）有限公司

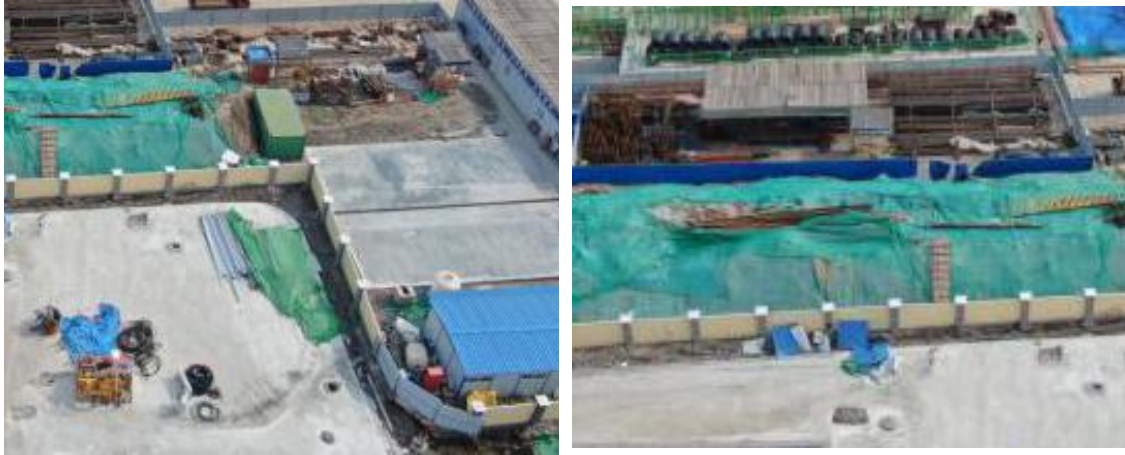
图 3-1 现场照片

截止到本季度实施水土流失防治措施包括防尘网覆盖、临时排水沟等。现阶段采取的水土保持措施及数量见下表。

现场局部区域有建筑垃圾，建议进行苫盖并及时清理。

建议下一季度继续加强对工程各个建设区域的水土保持工作，并按照水土保持方案报告书及时对可能产生水土流失的部位进行防护。施工时注意裸露地表防尘网覆盖，尽量不裸露地表，及时洒水降尘，减少水土流失情况的发生。
