生产建设项目水土保持监测季度报告表

(2021 年 1 季度)

生产建设项目名称：天房万欣城三期项目

水土保持监测单位：蓝澄星月科技（天津）有限公司

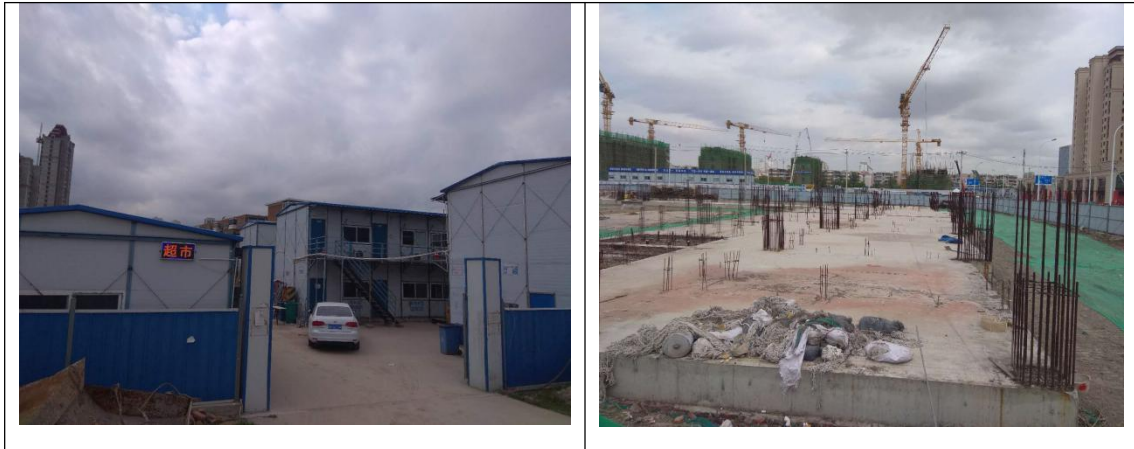
本季度项目已实施水土流失防治措施为防尘网覆盖、临时排水沟、临时沉沙池。

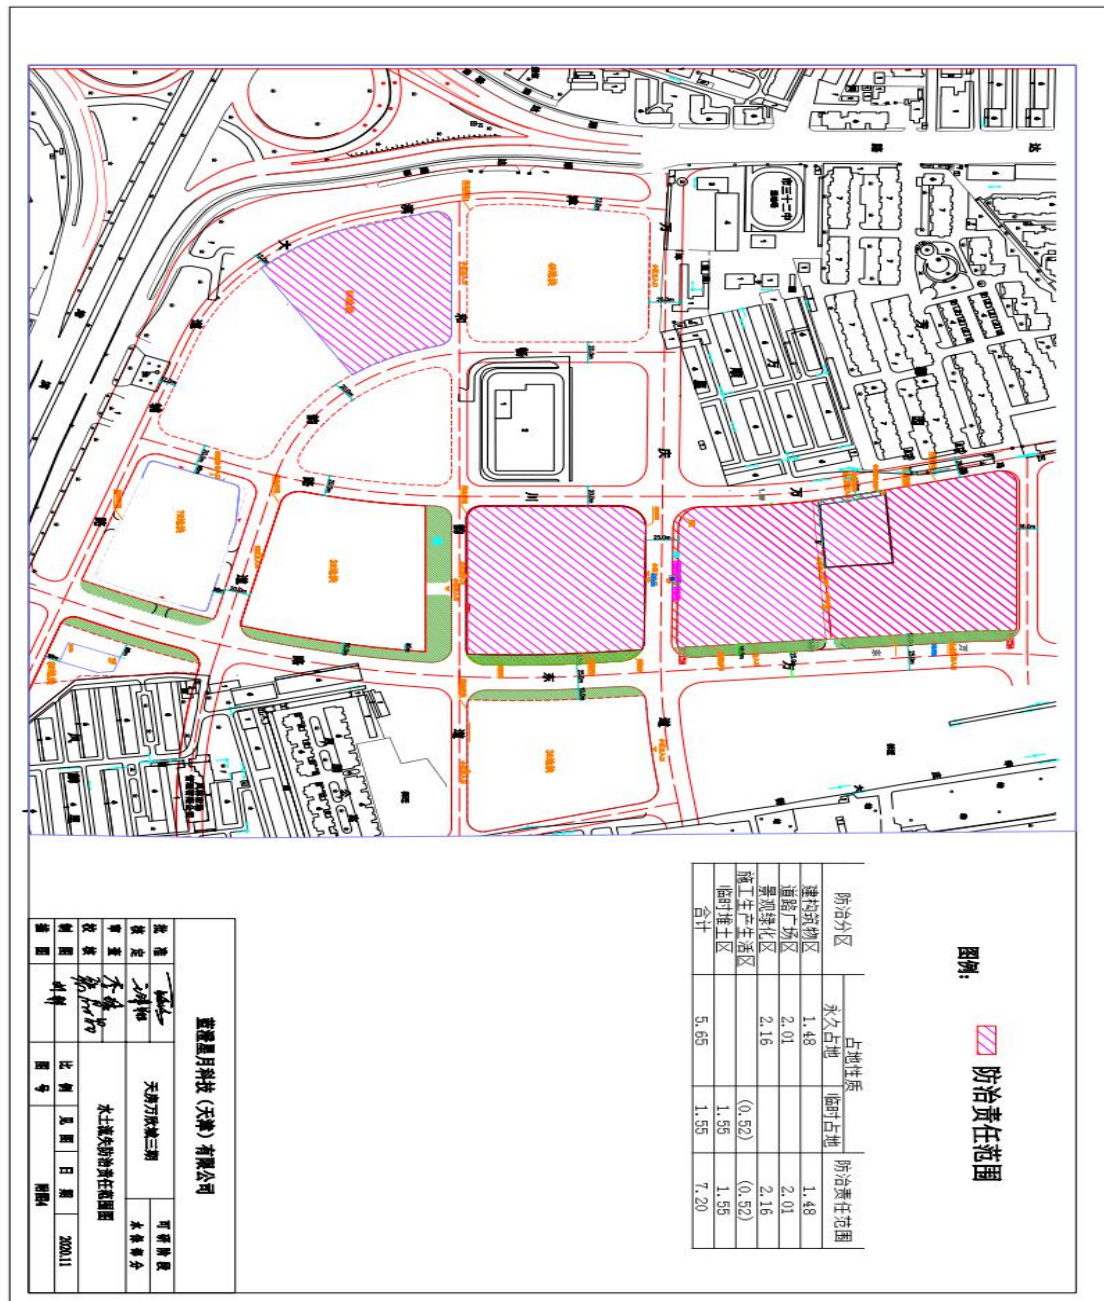
附图 3. 防治责任范围图

根据《生产建设项目水土保持技术标准》（GB 50433-2018）规定，建设项目水土保持监测范围应为水土流失防治责任范围，包括项目永久征地、临时占地（含租赁土地）以及其他使用与管辖区域，本项目监测范围的面积为 7.20hm²。
