生产建设项目水土保持监测季度报告

(2020 年第 3 季度)

生产建设项目名称：宜兴埠镇旧村改造 8B 地块项目

水土保持监测单位：天津市九河善水环境科技有限公司

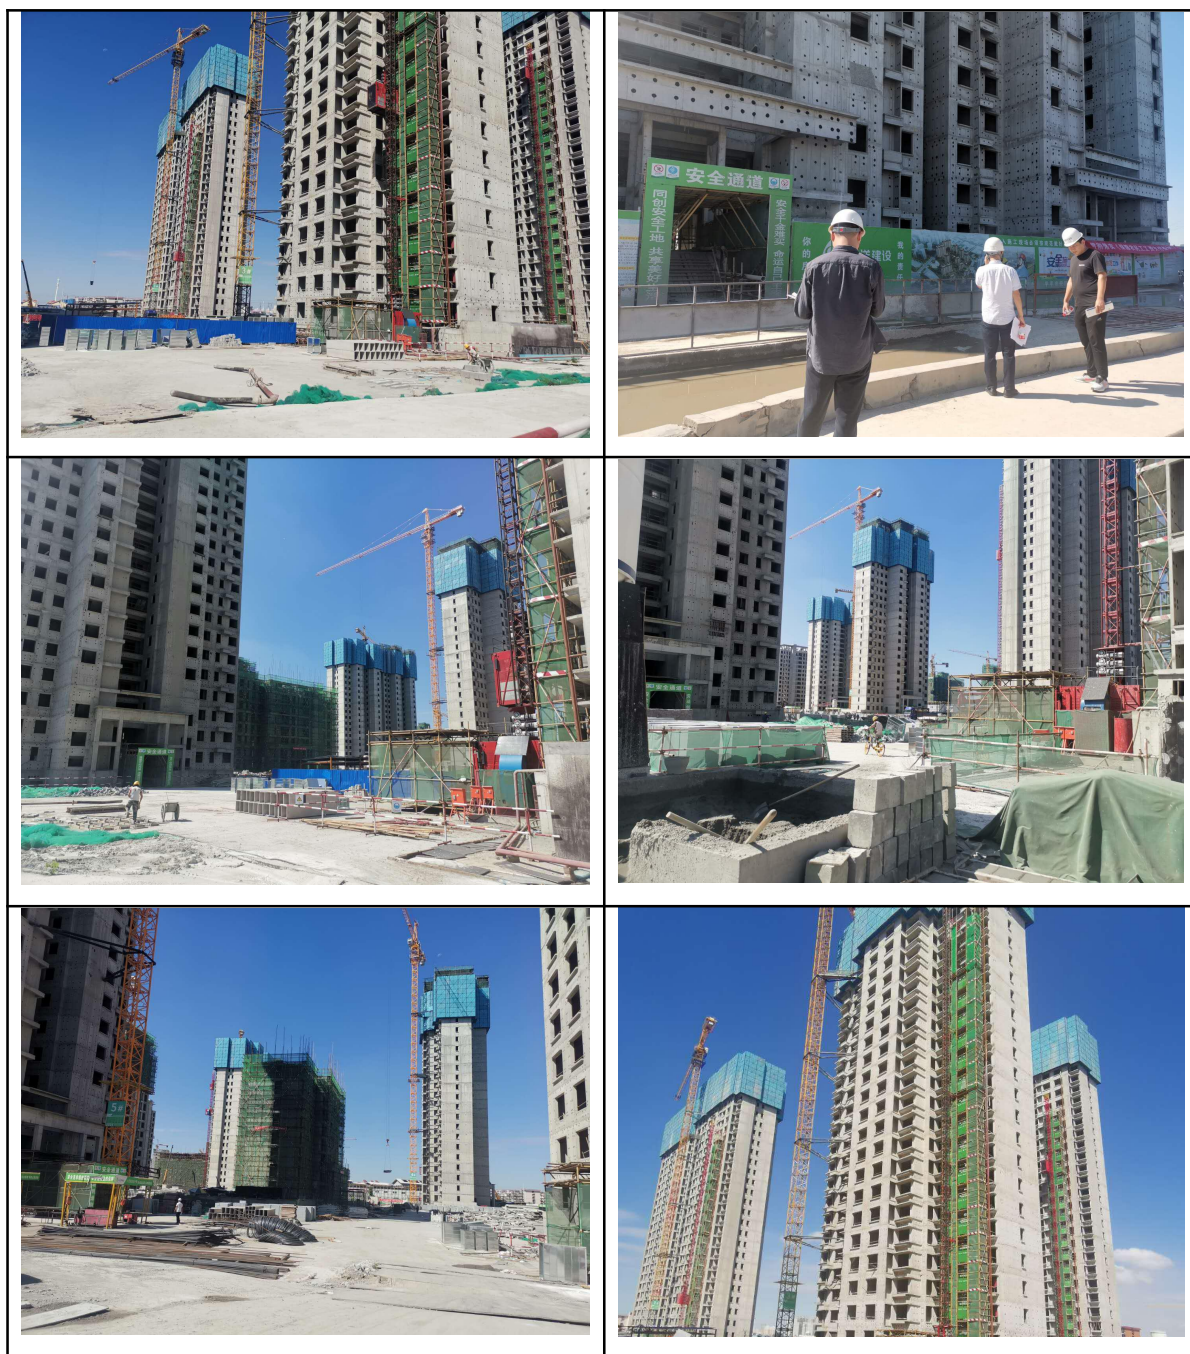
图 1-1 工程现状

项目已完成土石方开挖，部分土方已回填，建筑主体正在施工建设中。施工生产生活区已建设完成正在使用中。车辆清洗池、临时拦挡、临时排水管、沉砂池、临时覆盖等水土保持措施已布设完成。

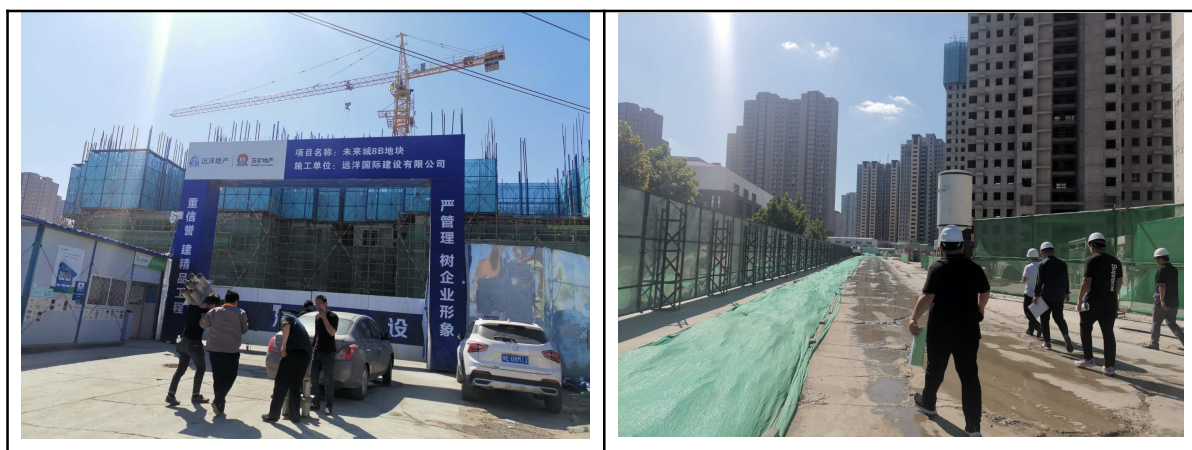
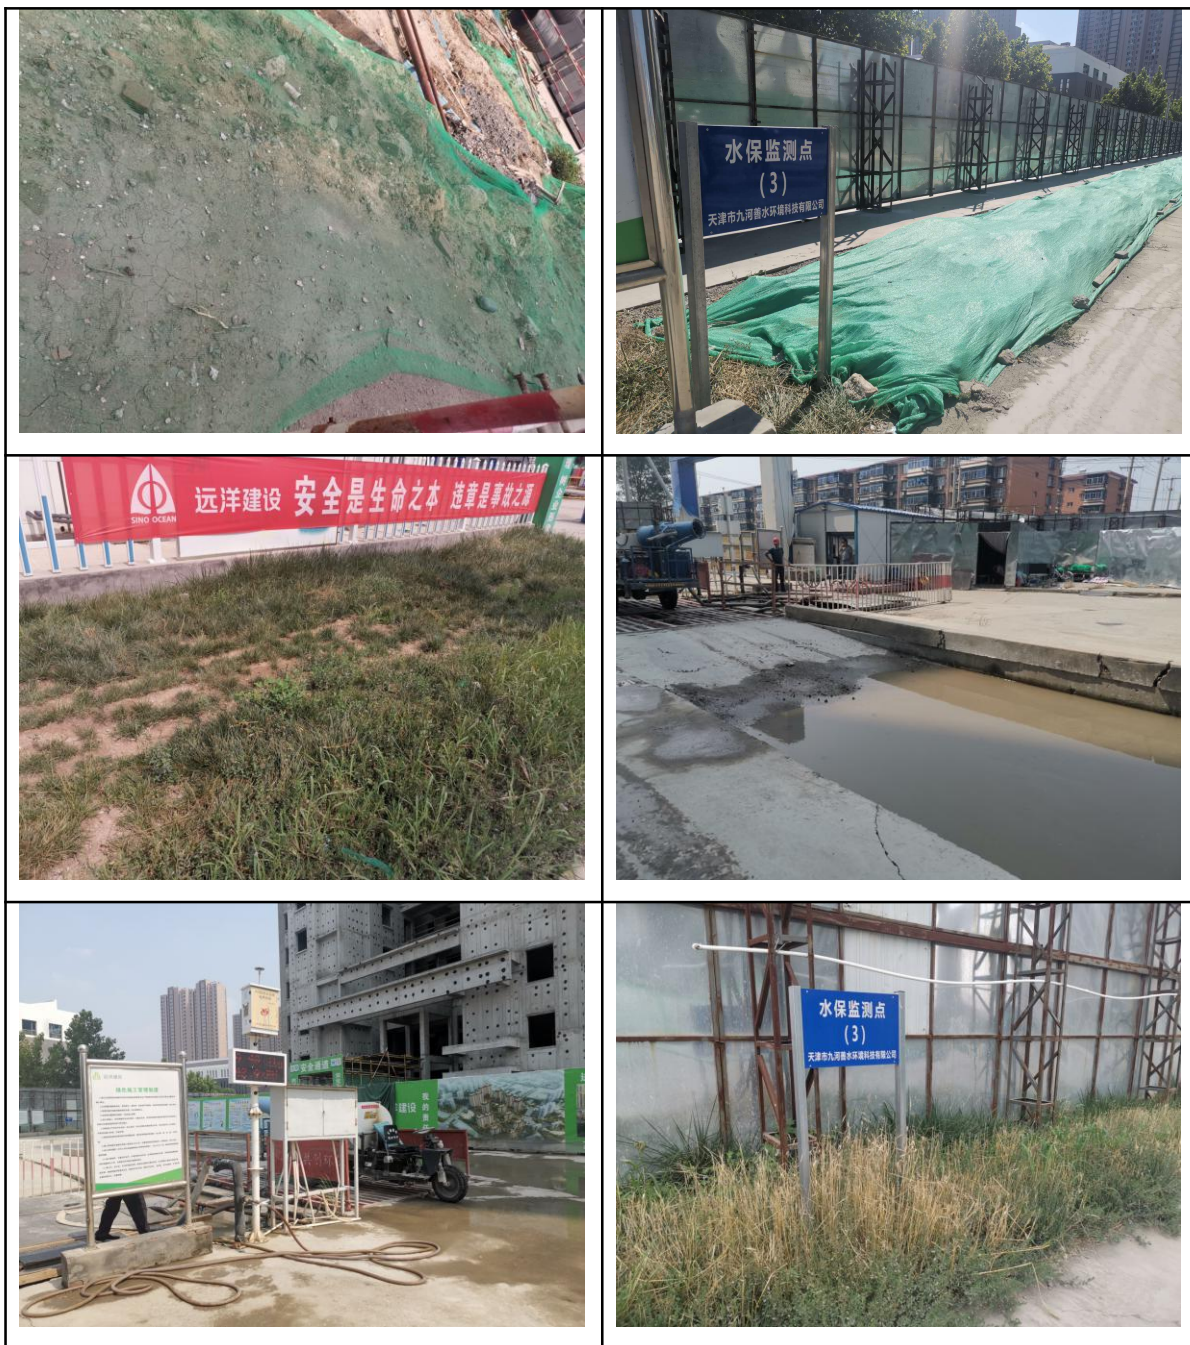
水土保持措施

本季度实施水土流失防治措施为车辆冲洗车、临时覆盖、临时拦挡、临时排水沟、沉沙池等。现阶段采取的水土保持措施及数量见下表。

项目已完成土石方开挖及回填，建筑主体正在施工建设中。施工生产生活区已建设完成正在使用中。车辆清洗池、临时拦挡、临时排水管、沉砂池、临时覆盖等水土保持措施已布设完成。应加强临时防护措施。

建议下一季度继续加强对工程各个建设区域的水土保持工作，并按照水土保持方案报告书及时对可能产生水土流失的部位进行防护。施工时注意裸露地表防尘网覆盖，尽量不裸露地表，及时洒水降尘，减少水土流失情况的发生。
